Propriétaire / Gestionnaire : Mairie de Giuncaggio

Code ROE : ROE40798/40800

Caractéristiques du seuil

Diagnostic de franchissabilité

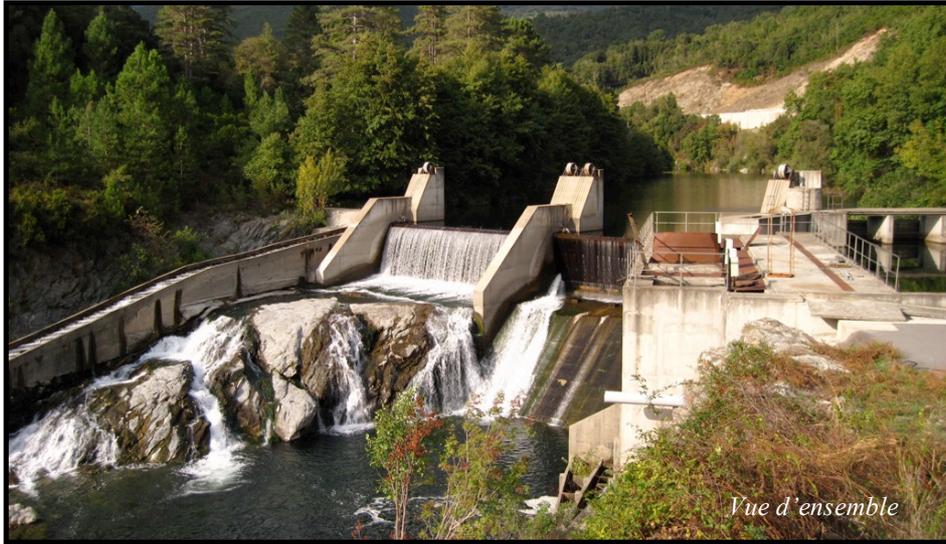
Barrage équipé de clapets mobiles verticaux et lisses. Sur la berge en rive droite se trouve une passe à canoë. Le local des turbines ainsi que la prise d'eau sont situés en rive gauche. Le barrage est équipé d'une passe à bassins successifs également située en rive gauche. Le jour de l'expertise, l'écoulement du Tavignano s'effectuait par surverse sur les clapets mobiles, par les passes à canoë et à poissons ainsi que par la restitution des turbines.

Les anguilles qui se présentent au pied de cet obstacle n'ont pas de possibilités de passage au niveau du parement aval (clapets verticaux, hauteur de chute importante) et ce, quelles que soient les conditions hydroclimatiques.

Les seules voies potentielles de passage se trouvent en rive droite d'une part *via* la passe à canoë (les écoulements importants et la grande distance à parcourir au sein de cette dernière y limitent cependant très fortement le franchissement) et d'autre part, *via* la passe à bassins en rive gauche. Ce dernier dispositif n'est toutefois pas adapté à l'Anguille. En effet, le grand nombre de bassins ainsi que les vitesses de courant qui s'y trouvent tendent à créer une sélection importante au sein de la population migrante.

Ainsi, l'accès au bief amont est considéré difficile en conditions de basses eaux comme de hautes eaux. La note attribuée à cet obstacle est par conséquent 3/5. La note obtenue avec la grille ONEMA est identique.
