# Expertise franchissabilité des ouvrages de la Giscle

# S1 Giscle (2,7 km) : Barrage anti-sel

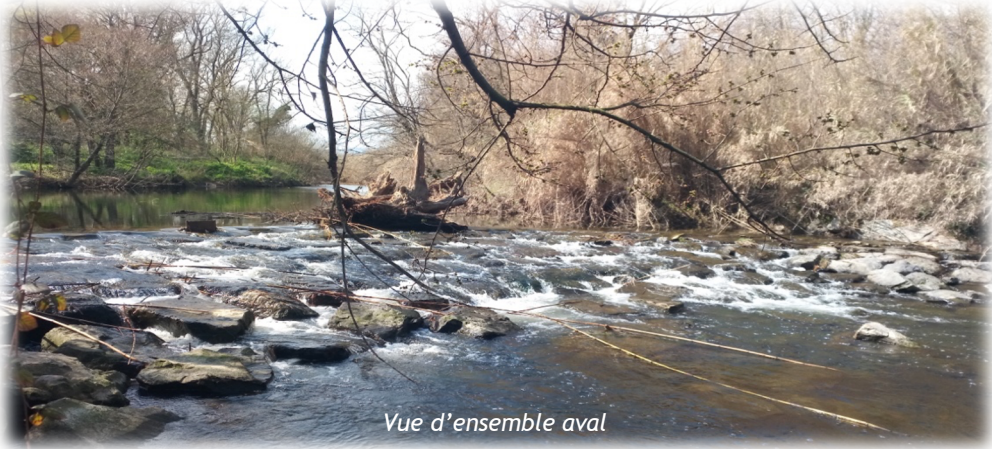
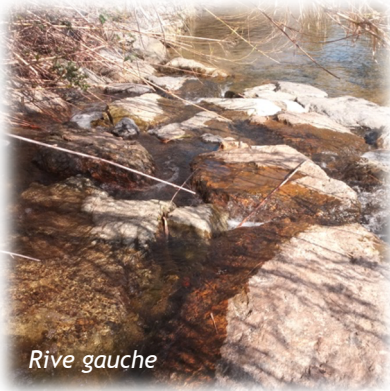
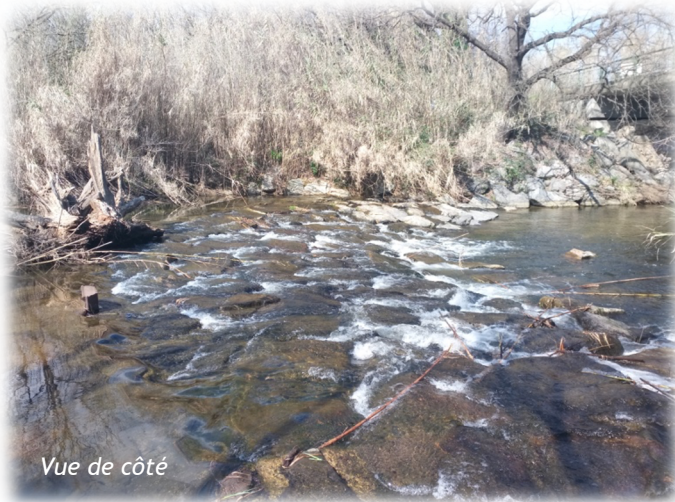
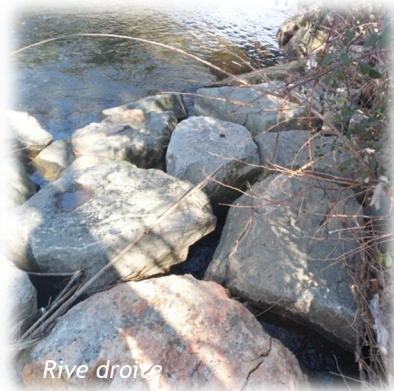
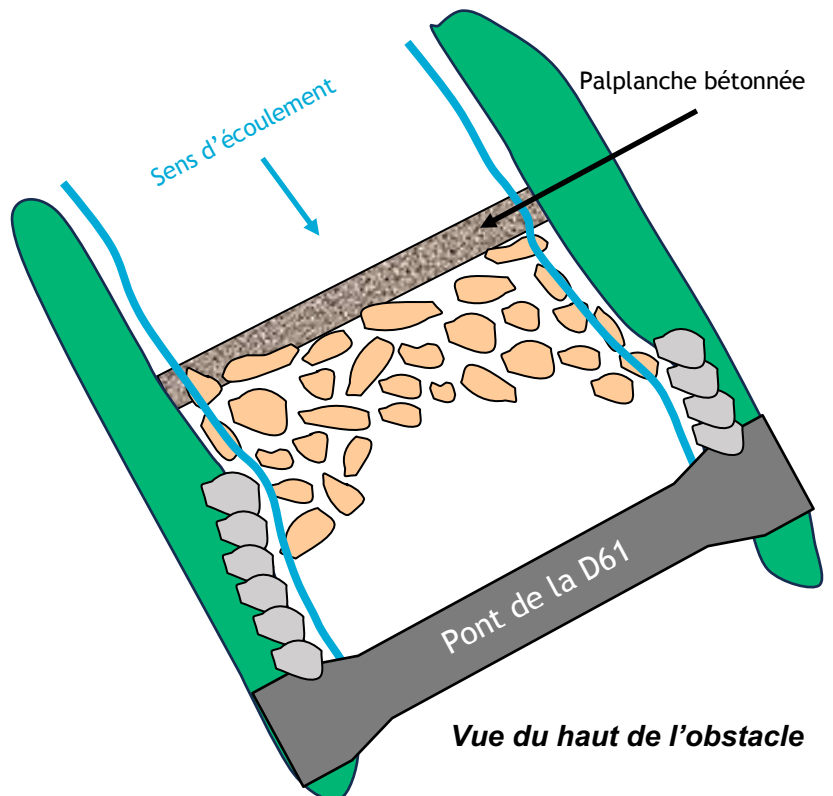
Seuil en enrochement constitué de gros blocs. Sur la partie amont, une bande de béton lisse termine l'ouvrage pour aider à la consolidation via une palplanche.

Le coursier est favorablement incliné sans élément vertical. Les deux berges sont empierrées au niveau du pont avec des végétaux qui se développent au niveau du seuil.

Les écoulements se font par surverse sur l'ensemble de l'ouvrage à travers les interstices des blocs.

Cet ouvrage est le premier obstacle que rencontrent les anguilles qui cherchent à coloniser la Giscle. En raison de sa proximité avec la mer, ce sont principalement des civelles qui peuvent se retrouver au pied de ce seuil.

Dans sa globalité, le barrage anti-sel n'est pas particulièrement bloquant. En effet, la majorité du seuil est rugueux avec un coursier incliné. Il n'y a que la partie bétonnée qui soit lisse et un peu plus difficilement franchissable surtout car les vitesses de courant peuvent y être importantes pour des civelles qui ont une capacité de nage limitée. Pour autant, l'ensemble du coursier peut potentiellement être franchissable avec les deux rives qui présentent des voies de reptation plus favorables. Cet ouvrage devrait être franchissable une bonne partie de l'année et le facteur limitant reste les forts écoulements qui peuvent ralentir la colonisation de certains individus.

Étant donné qu'il s'agit du premier obstacle, la note Steinbach est jugée plus sévère et il est considéré comme franchissable mais avec un risque de retard. C'est plus pour les autres peuplements piscicoles que ce seuil peut être bloquant mais pour les anguilles à n'importe quel stade l'impact reste plus limité.

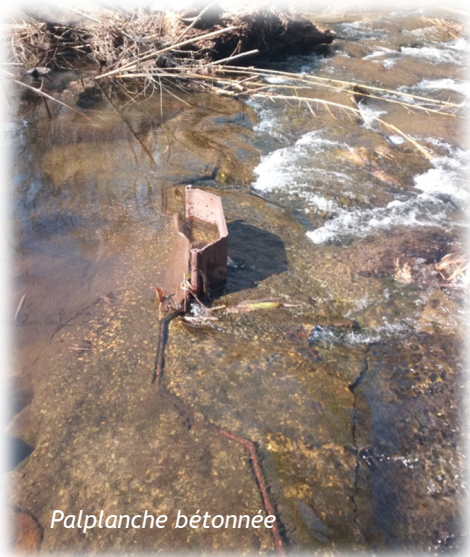
Palplanche bétonnée

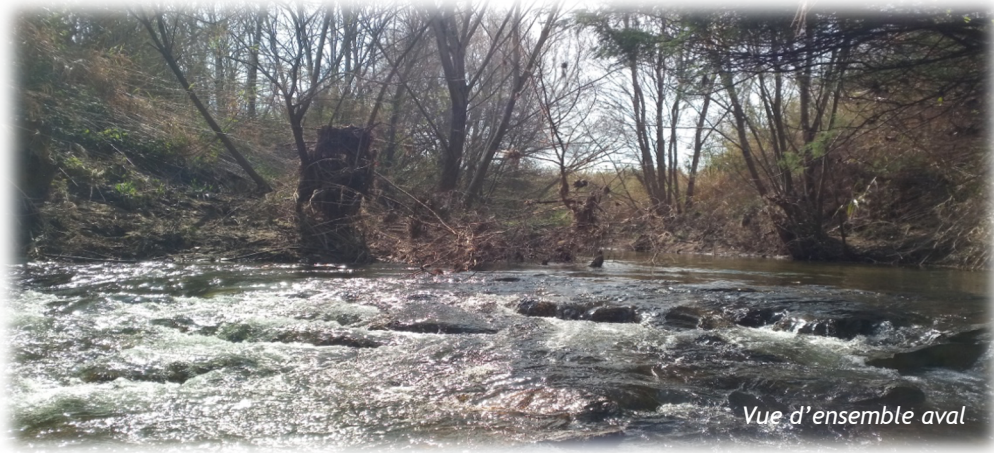
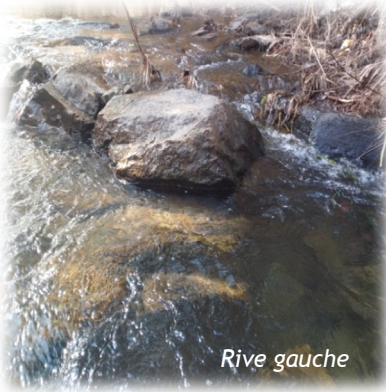
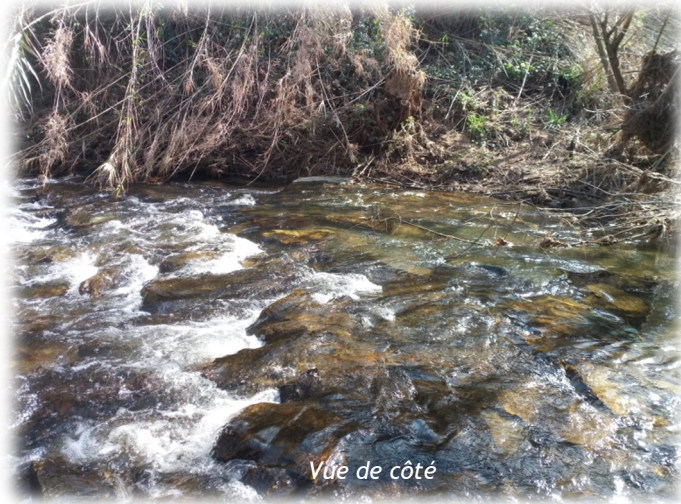
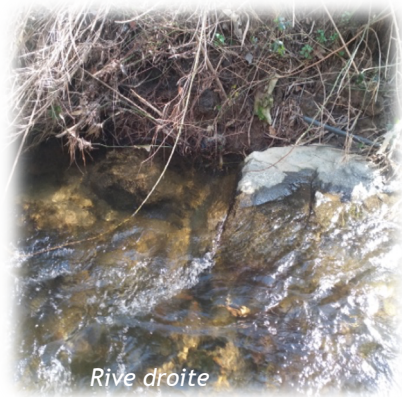
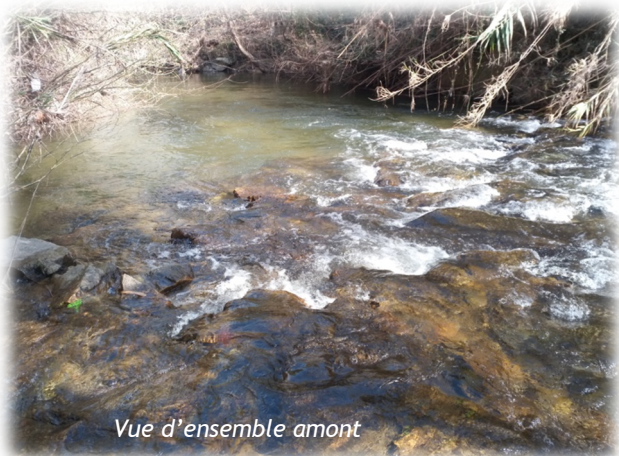
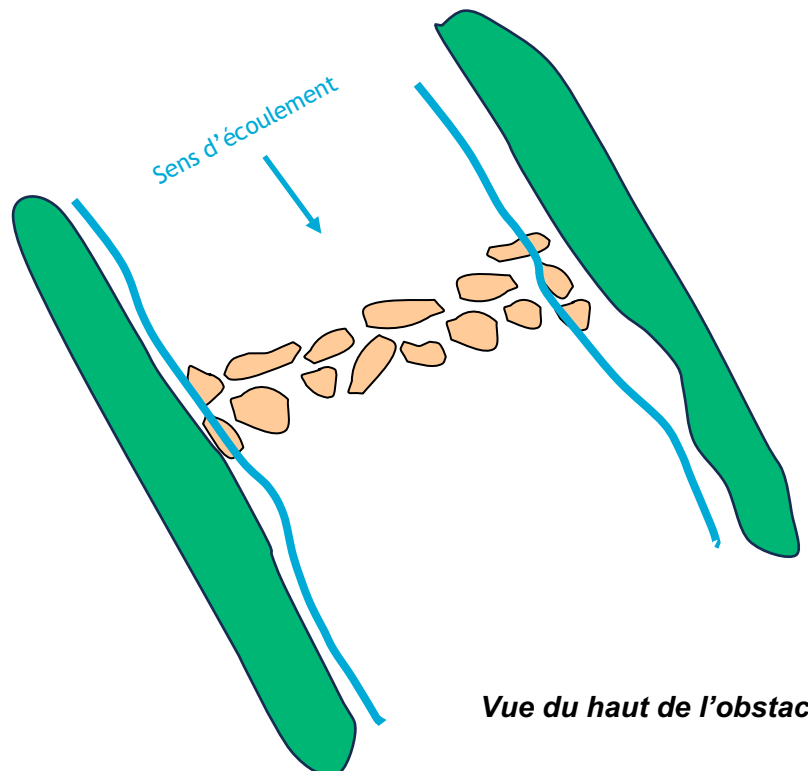
**S2 Giscle (4,1 km) : Seuil n°2**

Petit seuil en enrochement constitué de quelques blocs avec une zone profonde à l'aval.

Le coursier est favorablement incliné sans élément vertical et les deux berges sont végétalisées.

Les écoulements se font par surverse sur l'ensemble de l'ouvrage à travers les interstices des blocs. Le jour du terrain le seuil était presque totalement immergé.

De par ses dimensions réduites, ce seuil ne représente pas un obstacle pour la colonisation des anguillettes et des civelles. La rugosité du coursier couplé avec des voies de reptation de part et d'autre des rives permettent une bonne franchissabilité.

En période de hautes eaux, l'ouvrage est totalement transparent et en période de basses eaux, les anguilles n'ont pas de difficultés à franchir le seuil. Par conséquent, l'ouvrage est jugé franchissable sans difficulté, et de toute manière, il est prévu de le déraser pour 2025.

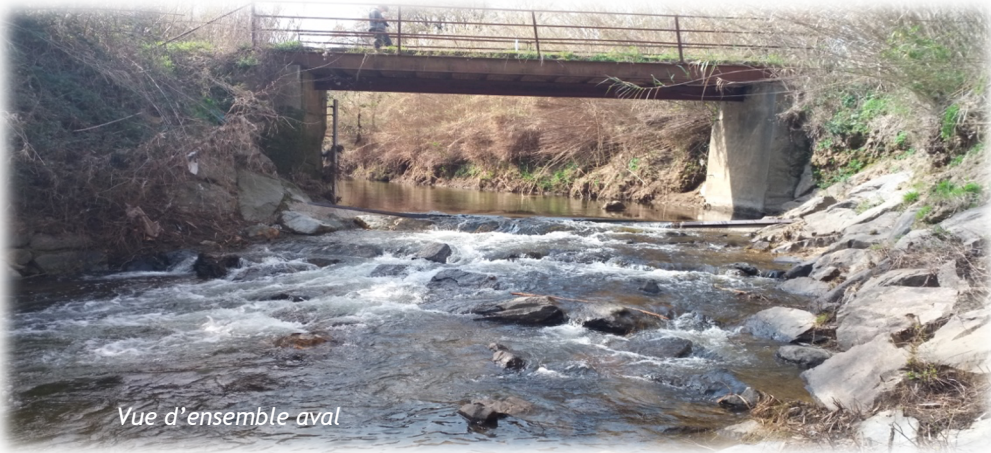
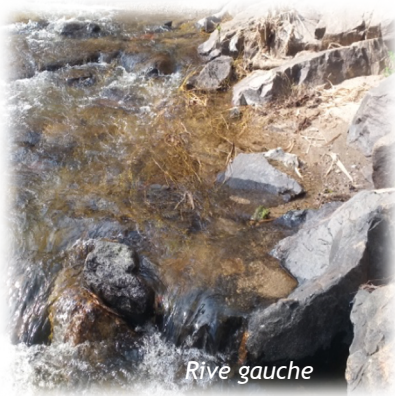
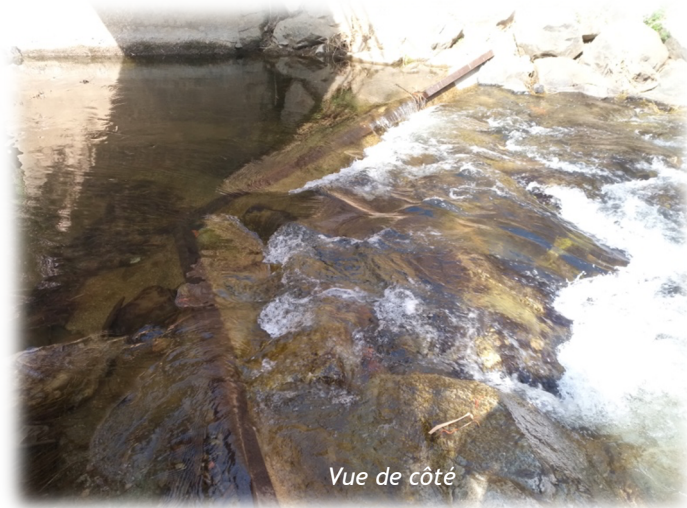
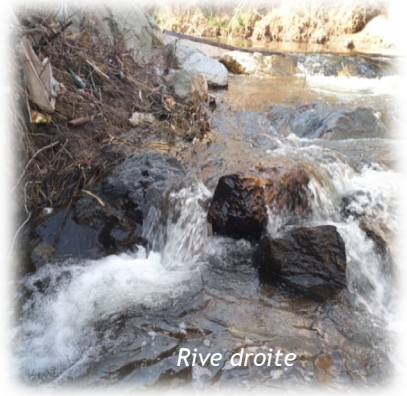
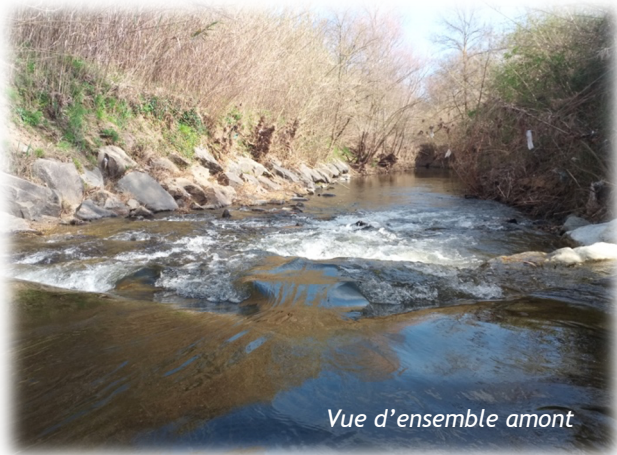
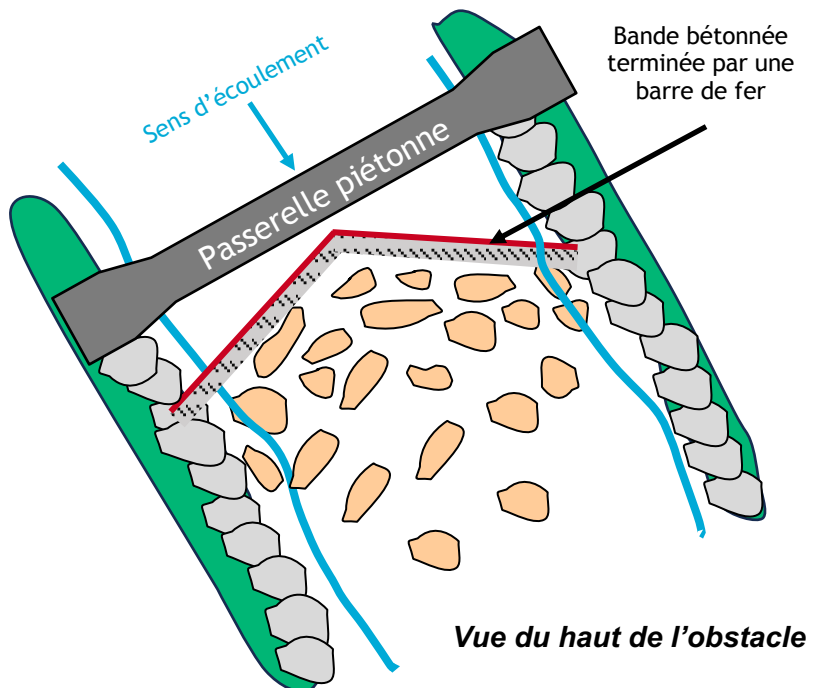
# S3 Giscle (4,5 km) : Seuil n°3

Seuil en deux parties avec d'abord des enrochements à l'aval, puis une bande bétonnée en pointe terminée par une barre de fer.

L'enrochement est très incliné et il est constitué de blocs qui pour certains se sont détachés de la berge.

La partie bétonnée est inclinée mais il peut y avoir un rebord de quelques centimètres entre le béton et la barre de fer.

Les berges sont empierrées jusqu'à la passerelle et les écoulements se font par surverse majoritairement au centre du seuil.

Le cumul entre la bande bétonnée et l'enrochement peut entraîner quelques difficultés de franchissement pour les anguillettes. Aucune partie n'est verticale et le seuil reste petit, donc dans sa globalité il ne représente pas un obstacle majeur. Les vitesses de courant sont plus importantes au centre de l'ouvrage ce qui peut freiner le franchissement notamment au niveau de la bande bétonnée. Les vitesses sont moins rapides sur les côtés, mais à ce niveau-là, il y a un rebord entre le béton et la barre de fer rendant la reptation compliquée.

Lorsque que les écoulements sont plus importants le seuil est rapidement immergé et lorsque les débits sont faibles le franchissement est plus facile. Par conséquent, ce seuil est jugé franchissable sans difficulté, néanmoins il peut y avoir des retards à la colonisation à cause de la configuration particulière de l'ouvrage. De plus, ce seuil devrait être dérasé pour 2025.

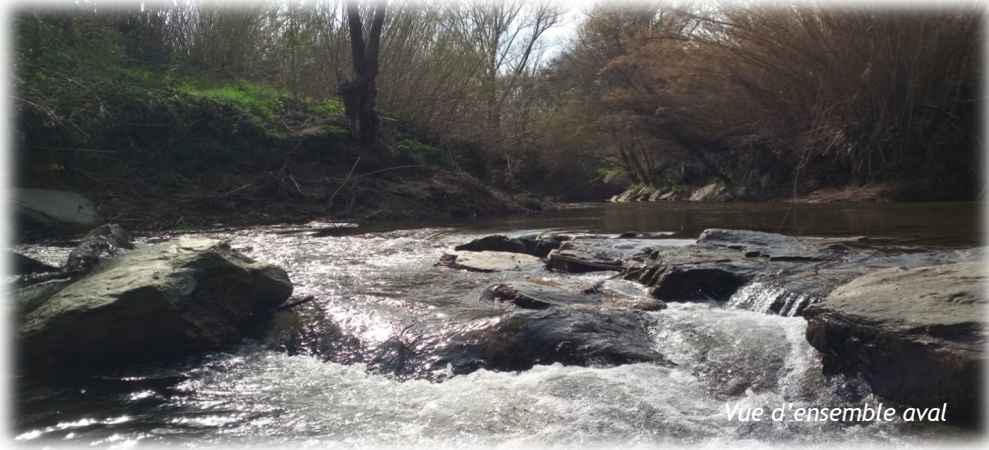
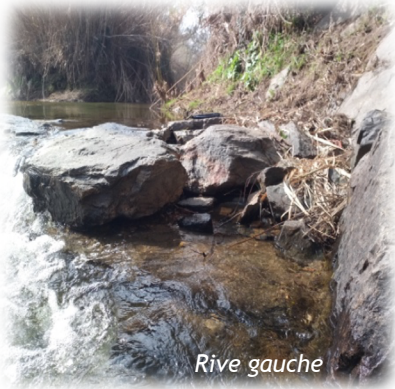
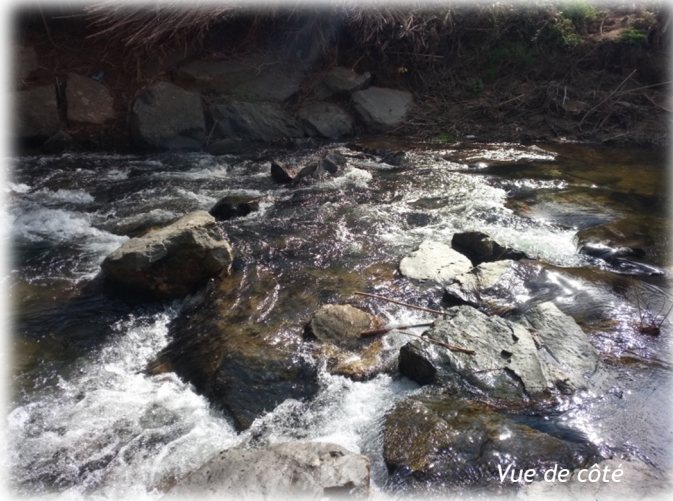
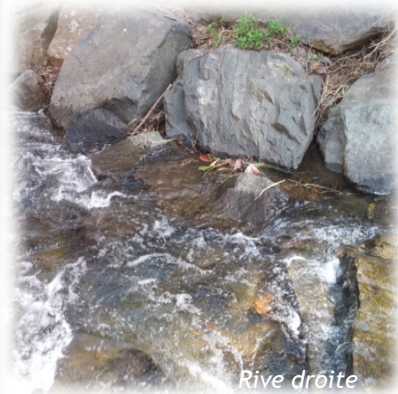
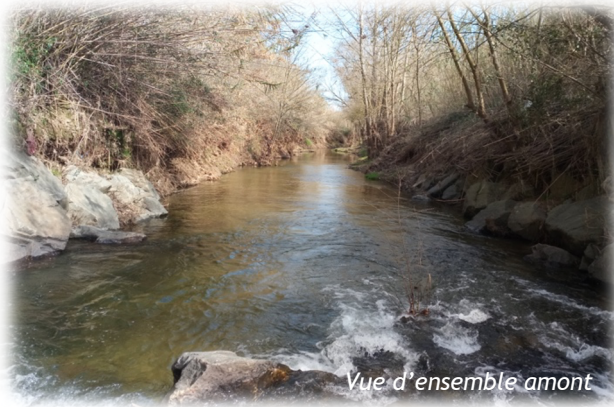
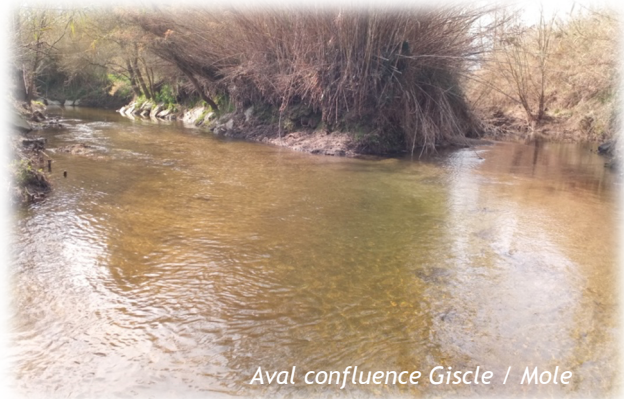
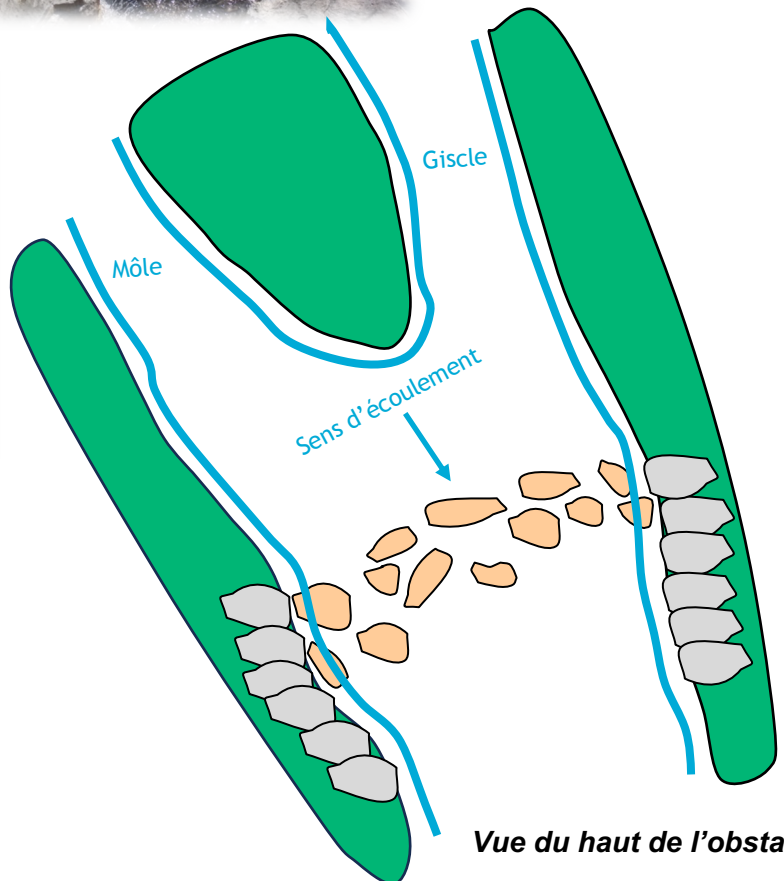
**S4 Giscle (5,0 km) : Seuil n°4**

Petit seuil en enrochement à l'aval de la confluence entre la Giscle et la Môle. Il est constitué de quelques blocs et le coursier est favorablement incliné sans élément vertical.

Les berges sont empierrées le long du seuil. Les écoulements se font par surverse sur l'ensemble de l'ouvrage à travers les interstices des blocs.

Tout comme le seuil n°2, ce seuil en enrochement est considéré comme franchissable sans difficulté et ceci peu importe les conditions hydrologiques. Le seuil est rapidement immergé pour des débits supérieurs au module et la rugosité de l'ouvrage permet un franchissement sans contrainte même pendant les périodes de basses eaux. Il s'agit d'ailleurs du dernier ouvrage à dégrader pour 2025.

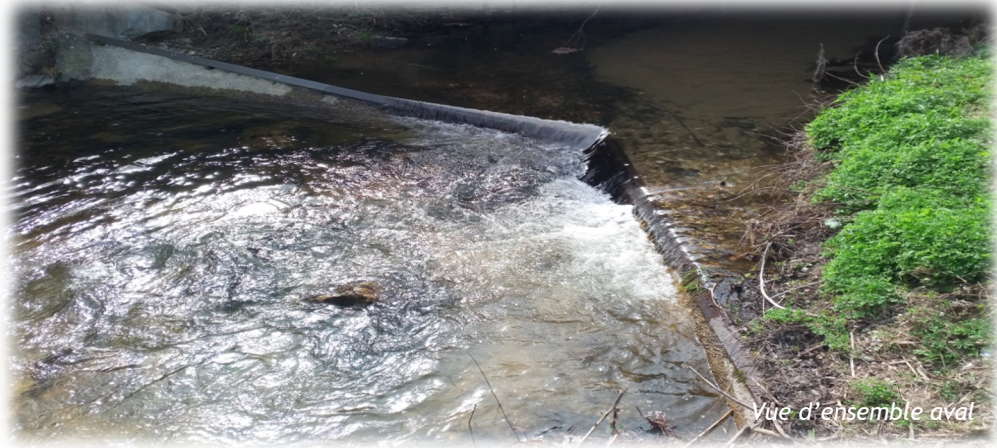
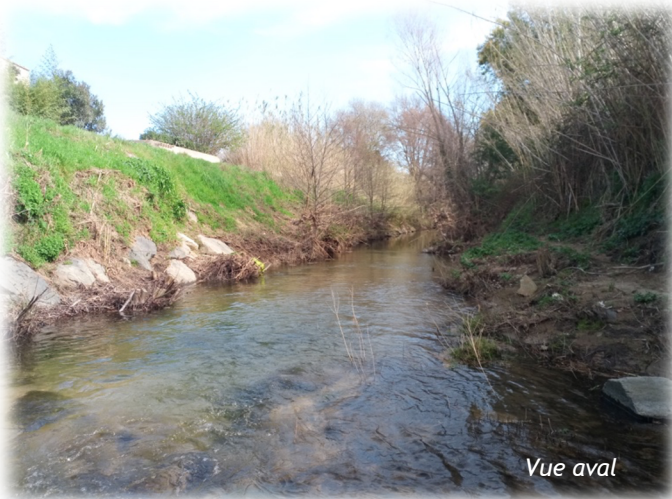
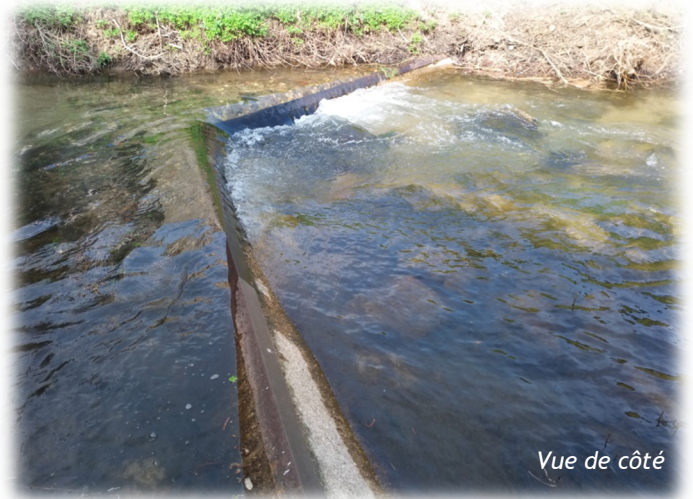
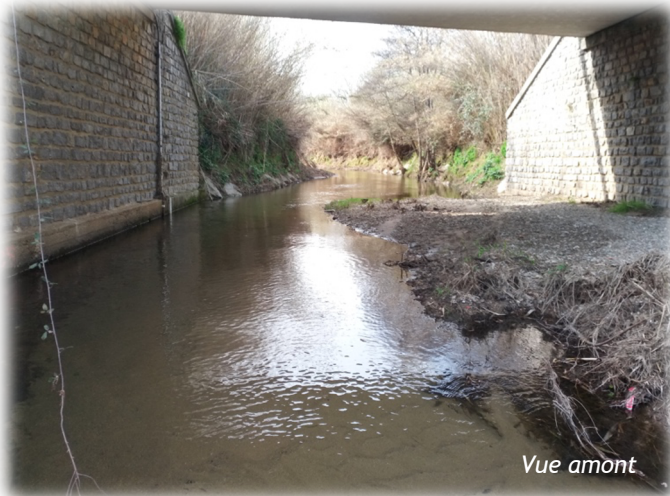
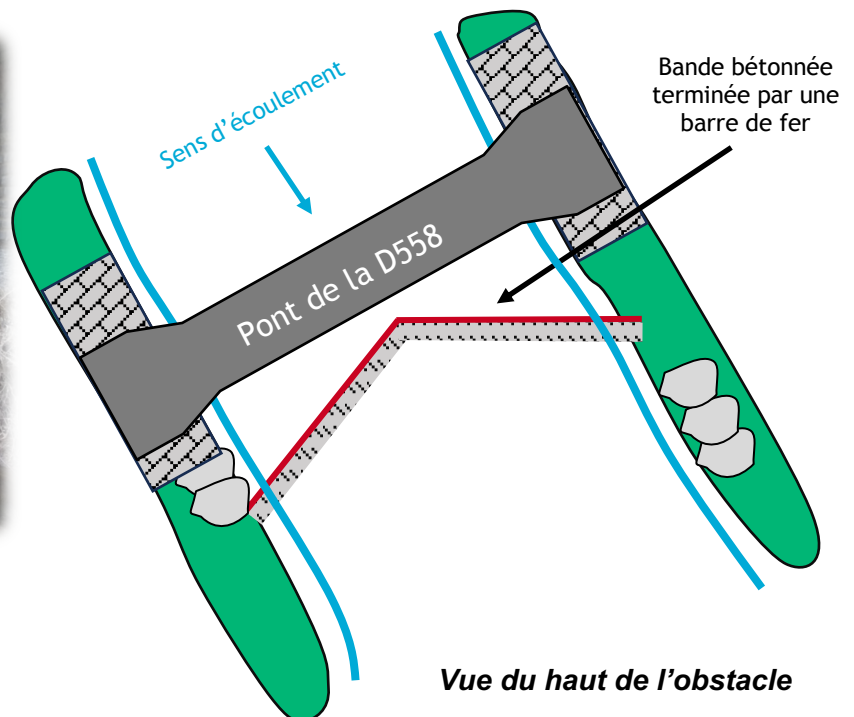
# S5 Giscle (6,3 km) : Seuil n°5

Seuil incliné en béton terminé par une barre de fer. Léger rebord entre le béton et le fer.

Les écoulements se font par surverse, principalement au centre de l'ouvrage. Berges végétalisées avec quelques enrochements pour les consolider.

Ce seuil incliné ne représente pas un obstacle important pour la colonisation des anguilles pour n'importe quel stade.

A l'amont de la confluence avec la Môle, des zones d'assecs commencent à se former sur la Giscle. Donc, les niveaux d'eau sur cet ouvrage peuvent être particulièrement bas en période d'étiage, mais même dans ces conditions, la reptation reste possible aidée par une pente favorable. Le petit rebord entre le béton et le fer au niveau des berges rend un peu plus complexe la reptation, mais il est moins prononcé que sur le seuil n°3.

Lorsque les écoulements sont supérieurs au module, ce seuil devient totalement transparent. Par conséquent, le seuil n°5 est considéré comme franchissable sans difficulté.

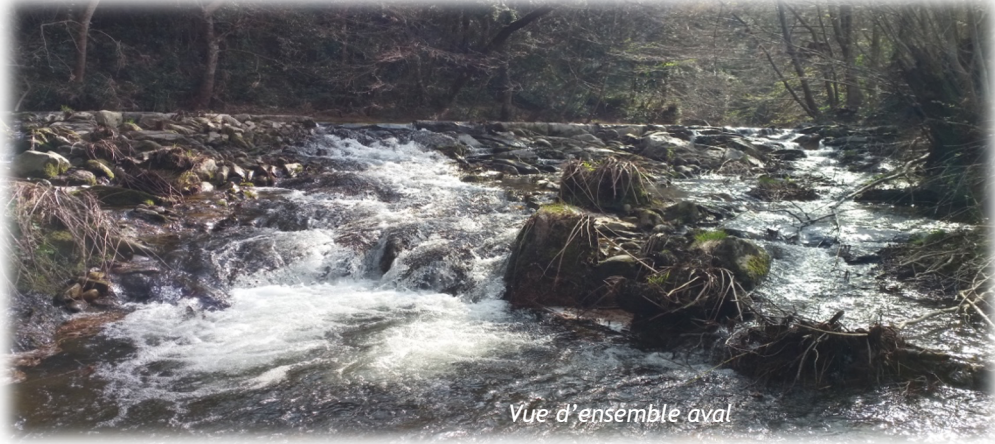
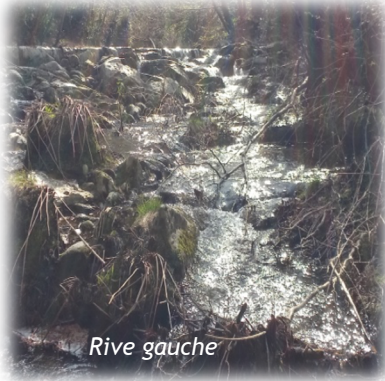
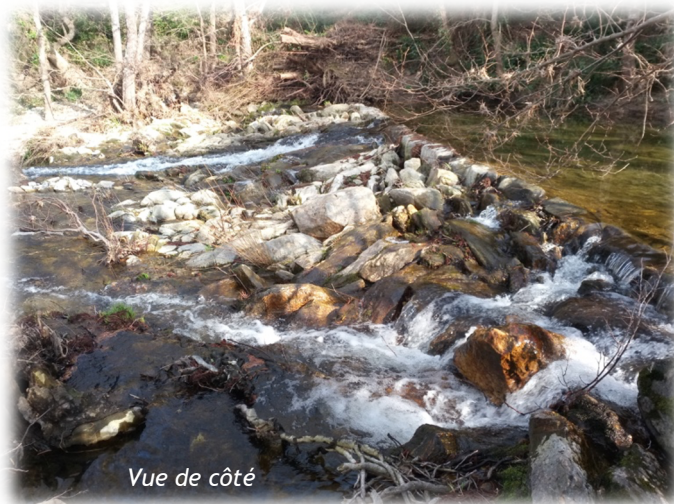
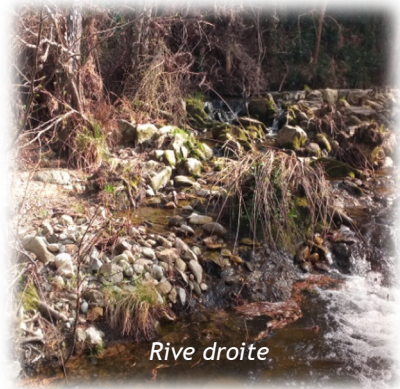
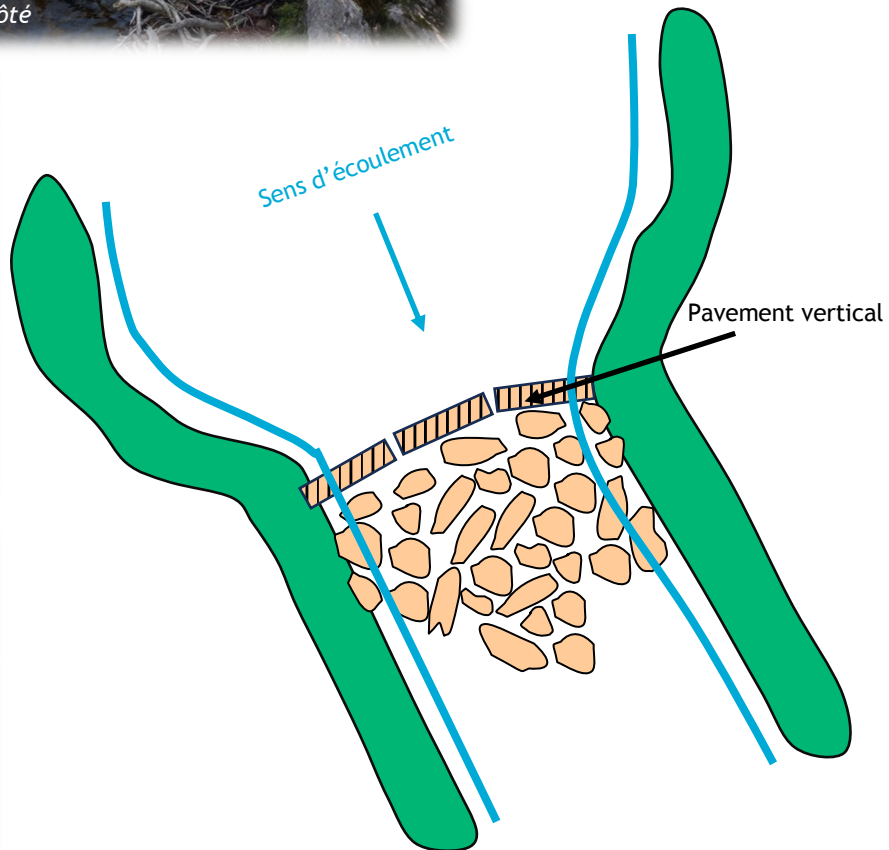
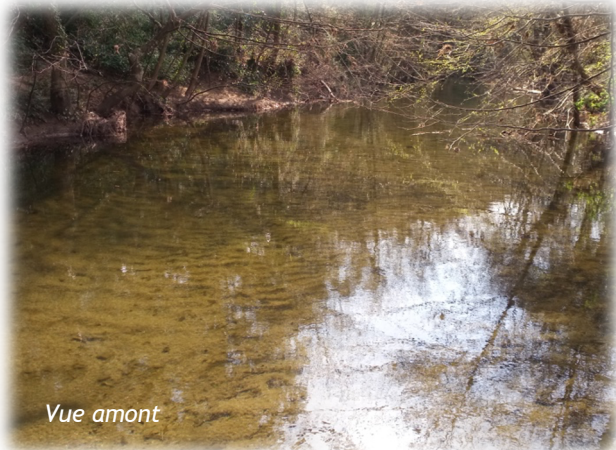
**S6 Gisèle (11,8 km) : Seuil n°6**

Seuil en enrochement avec une forte rugosité grâce aux blocs, aux embâcles et à la végétation.

Les berges sont végétalisées et peuvent être une voie de reptation intéressante lors d'écoulements plus soutenus.

Ce seuil est situé le plus amont sur la Giscle et ce sont sûrement des anguillettes qui vont principalement se retrouver aux pieds de cet ouvrage. Dans sa globalité ce seuil ne représente pas un obstacle majeur pour la colonisation des anguilles grâce à sa rugosité importante sur tout le coursier. Néanmoins, il a une hauteur de chute assez importante et le parement plus vertical sur la crête complexifie le franchissement. De plus, par rapport aux autres ouvrages de la Giscle, ce seuil est clairement plus impactant.

Lorsque les écoulements sont plus soutenus le centre du coursier devrait être difficilement franchissable mais les berges végétalisées peuvent compenser grâce aux différentes voies de reptation.

Par conséquent, le seuil n°6 est jugé comme franchissable mais avec difficulté. De plus, il a visiblement un impact significatif sur les profils d'écoulement à l'amont avec un effet seuil prononcé, et pour les autres espèces piscicoles il représente sans doute un obstacle conséquent.

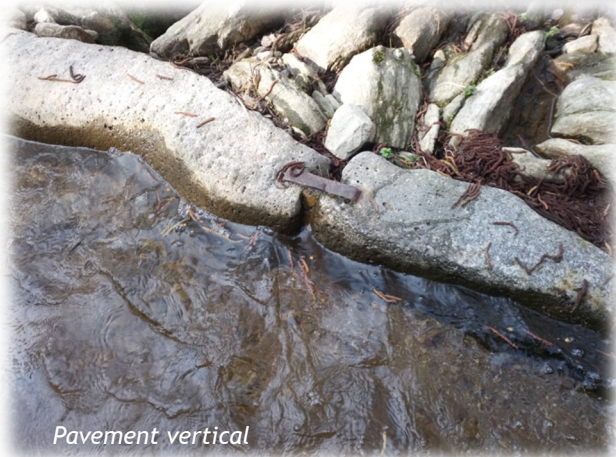
*Pavement vertical*

La crête du coursier est terminée par un parement quasiment vertical. Cependant, il y a plusieurs échancrures et interstices entre les blocs qui constituent le pavement.
