DÉTERMINATION DES ROUTES DE DÉVALAISON DES ANGUILLES ARGENTÉES À TRAVERS UN AMÉNAGEMENT CNR SUR LE BAS RHÔNE : BILAN APRÈS 3 ANNÉES DE SUIVI (2018-2021)

H. CAPRA, H. PELLA & F. PRESSIAT

METHODES DU PROJET DAARAC

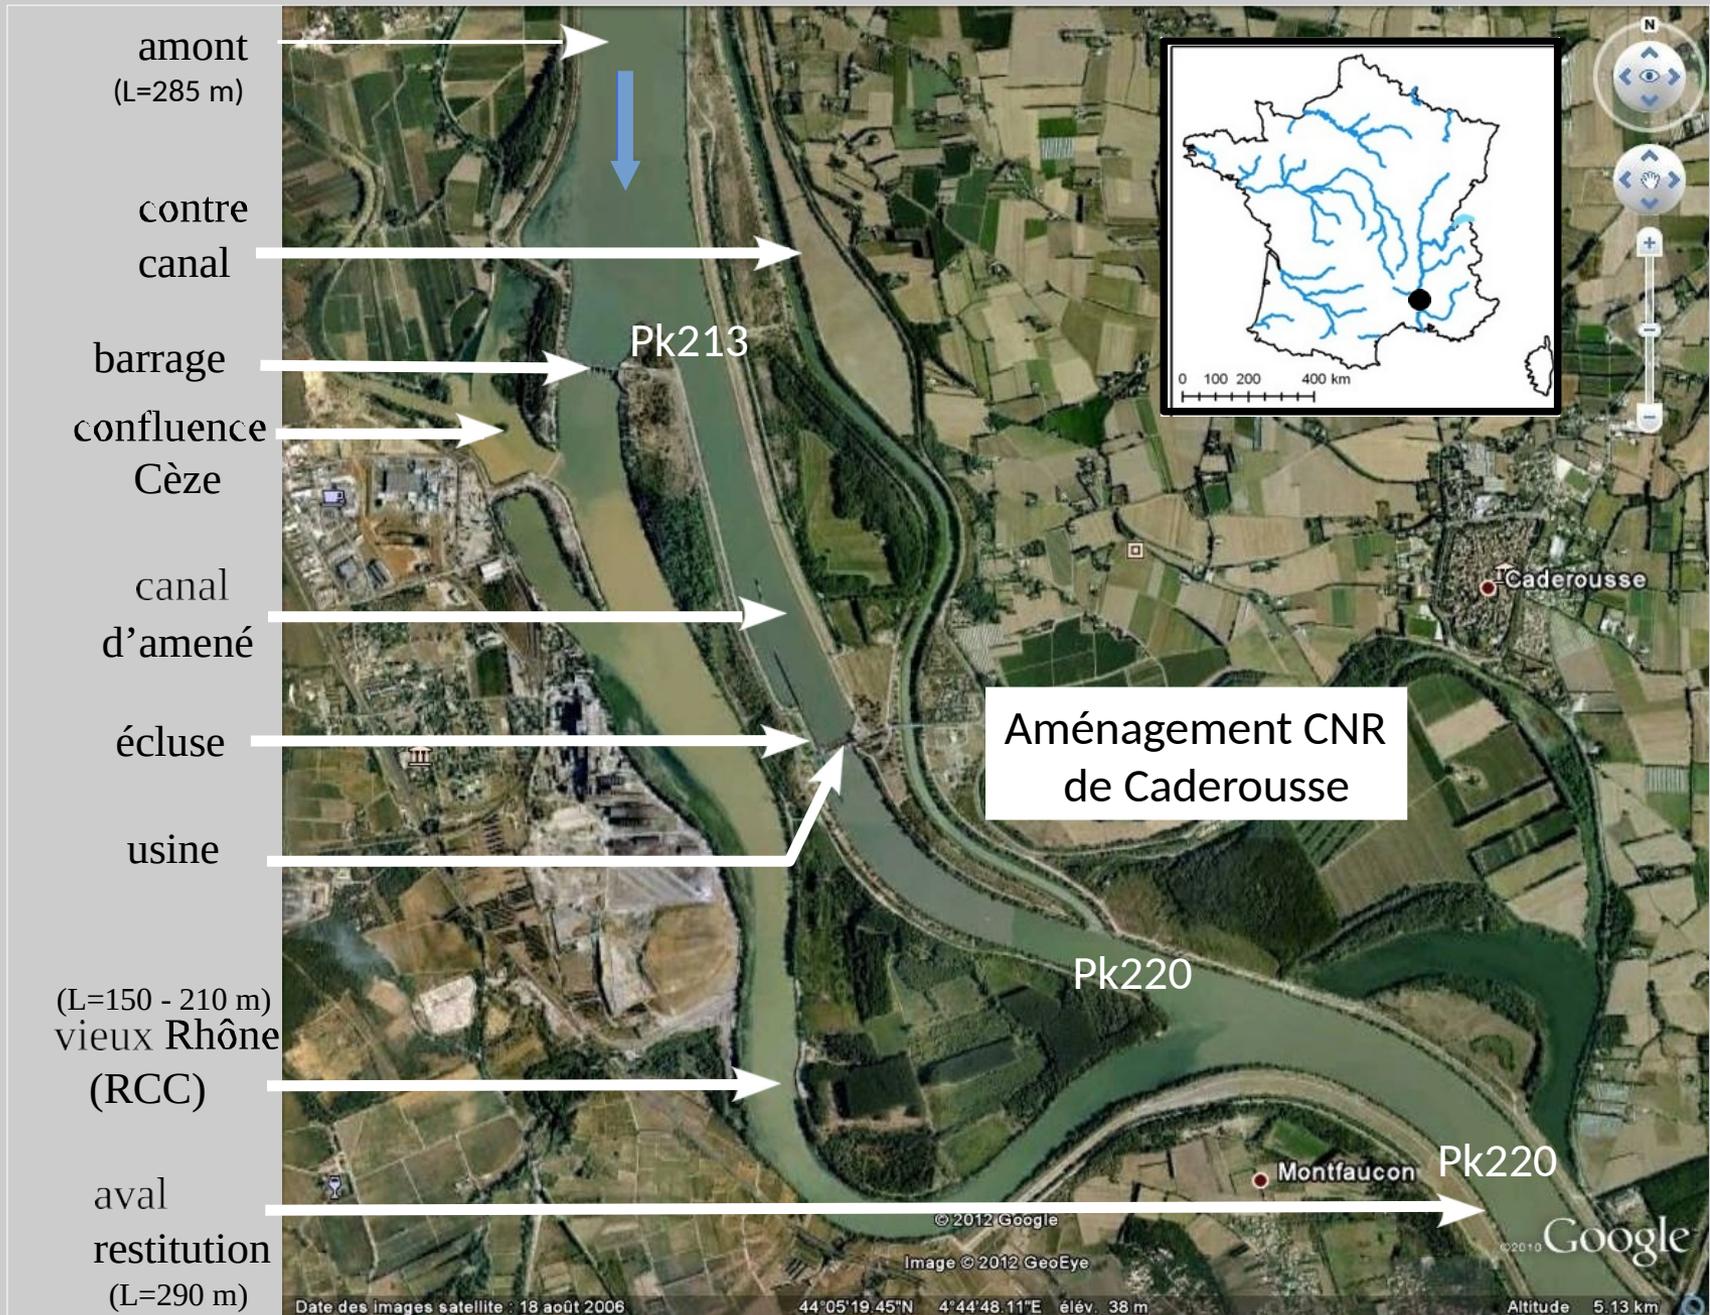
Ex : aménagement CNR de

CADEROUSSE

(St Etienne des Sorts)

(Qh moyen du Rhône à Chusclan (amont Caderousse)= 1461 m³s⁻¹ sur étude)

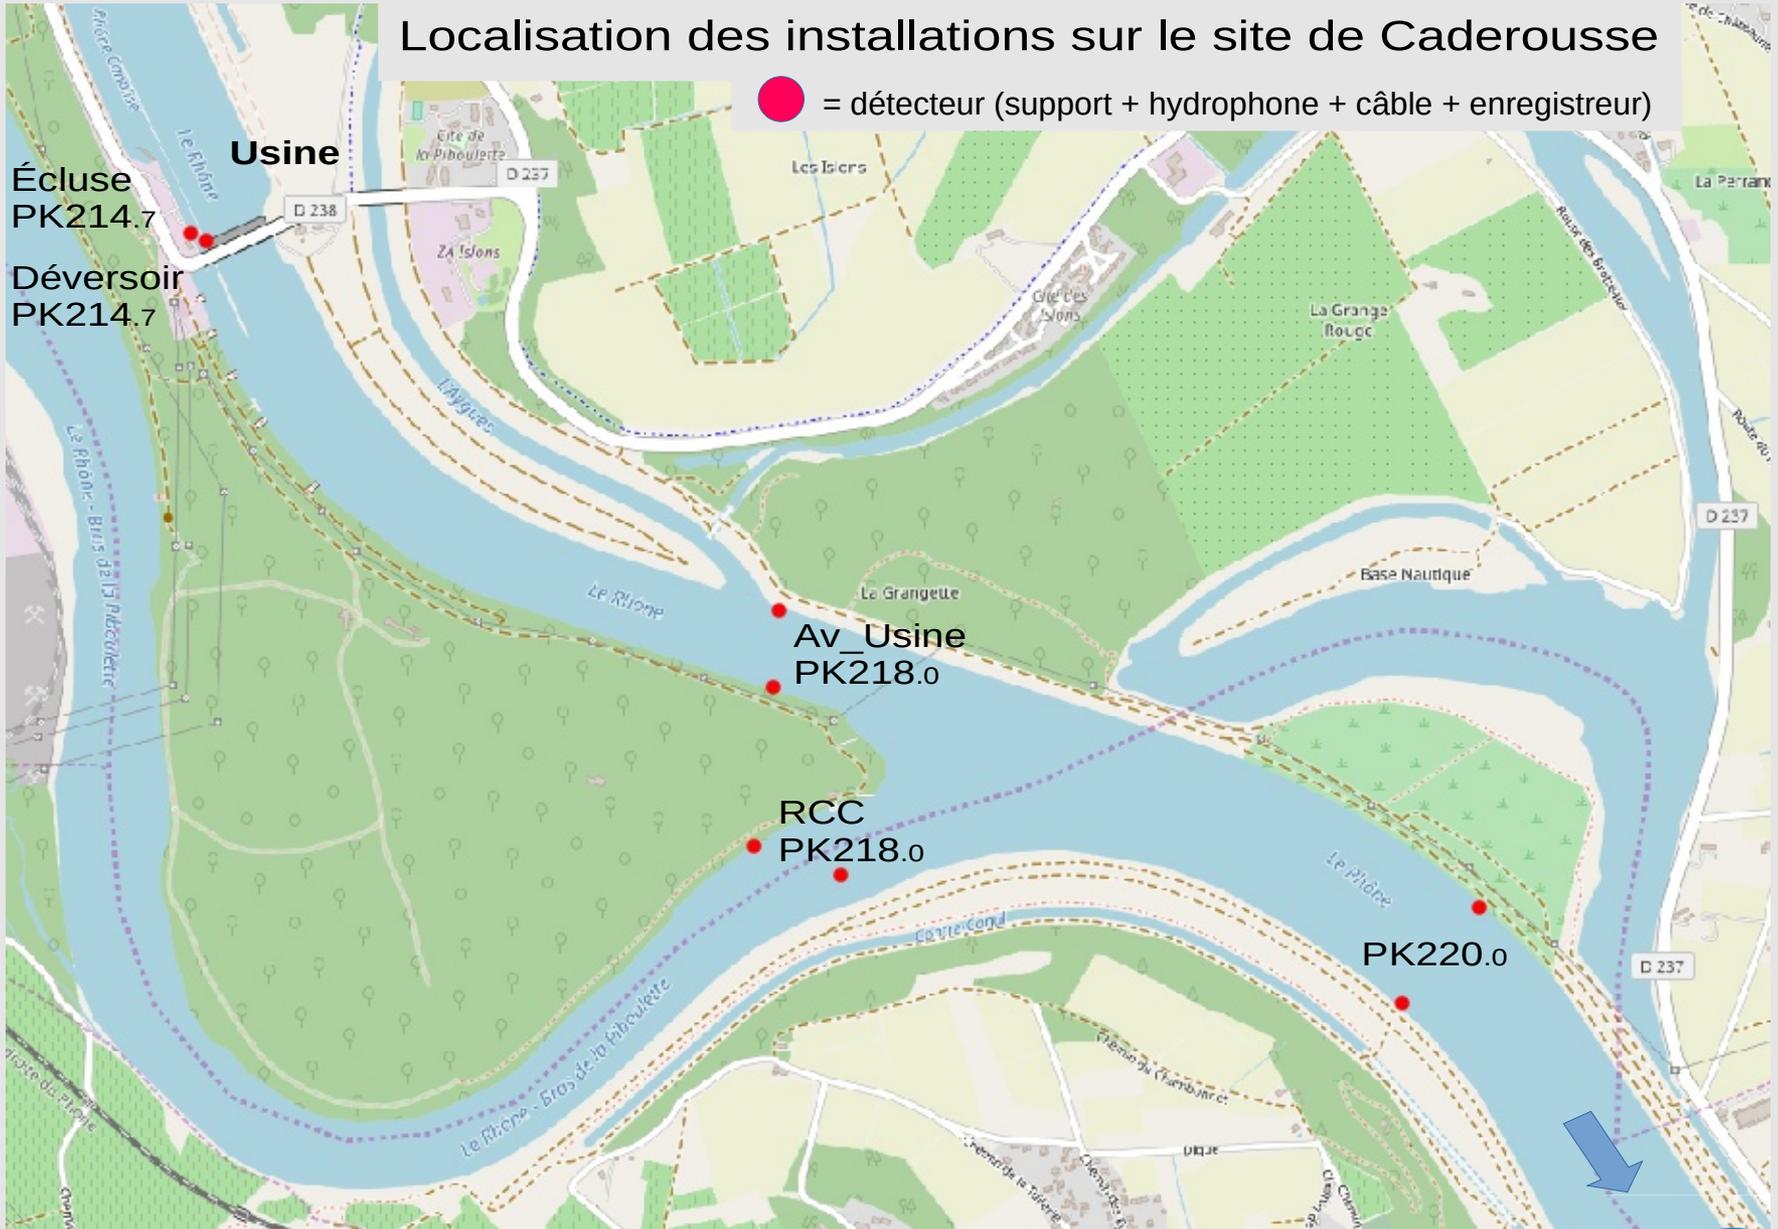
Localisation des installations sur le site de Caderousse

Bilan Matériel

6 portes de détection

11 détecteurs

● = détecteur (support + hydrophone + câble + enregistreur)

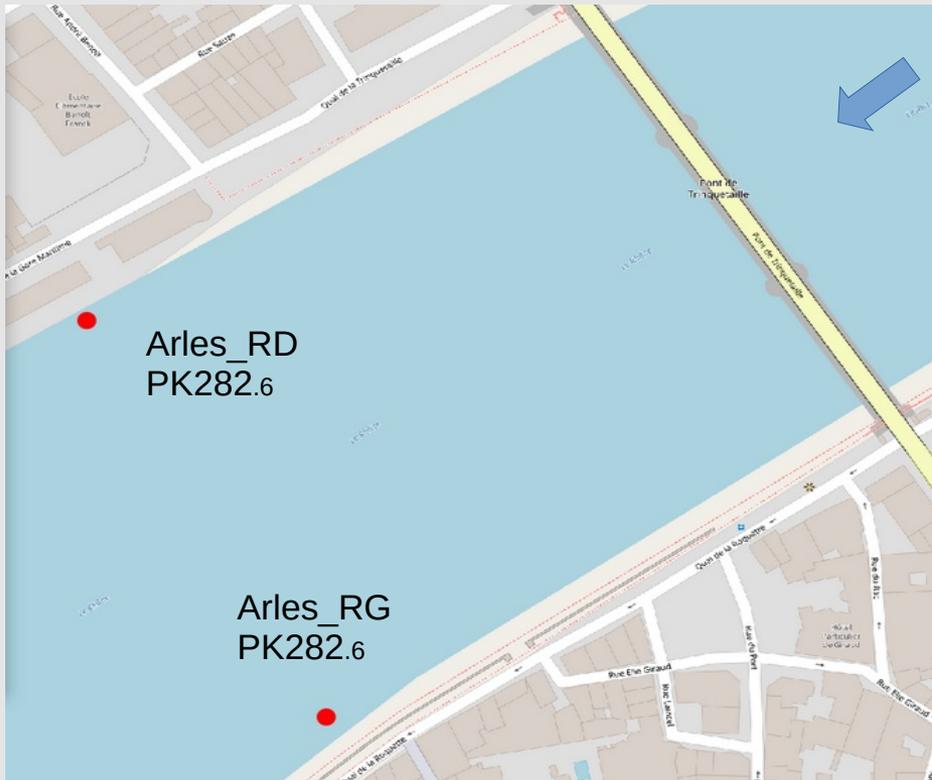
Localisation des installations en Arles

● = détecteur (support + hydrophone + câble + enregistreur)

sur le Grand Rhône, aval Pont de Trinquetaille

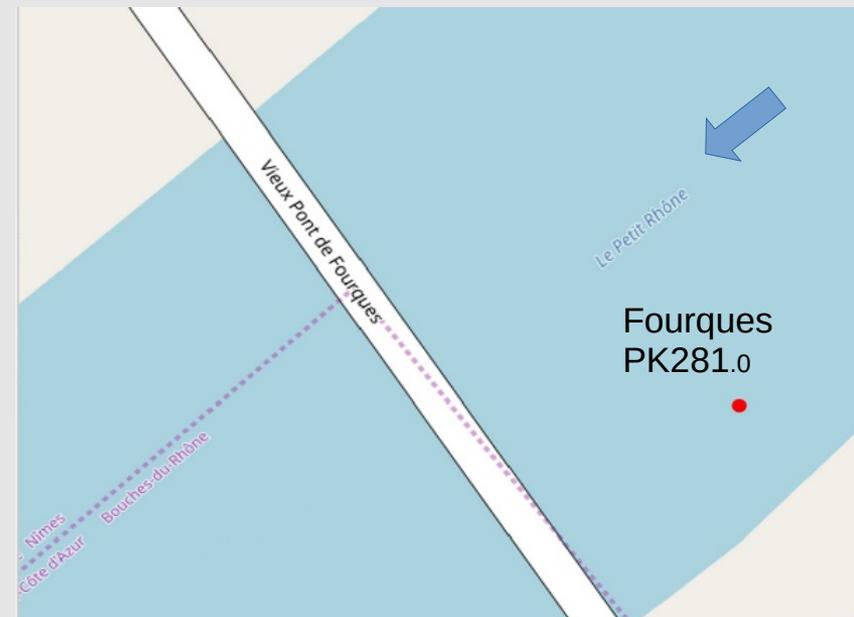
sur le Petit Rhône, amont vieux pont de Fourques

62 km plus à l'aval et 2 aménagements en plus de Caderousse (Avignon et Beaucaire)

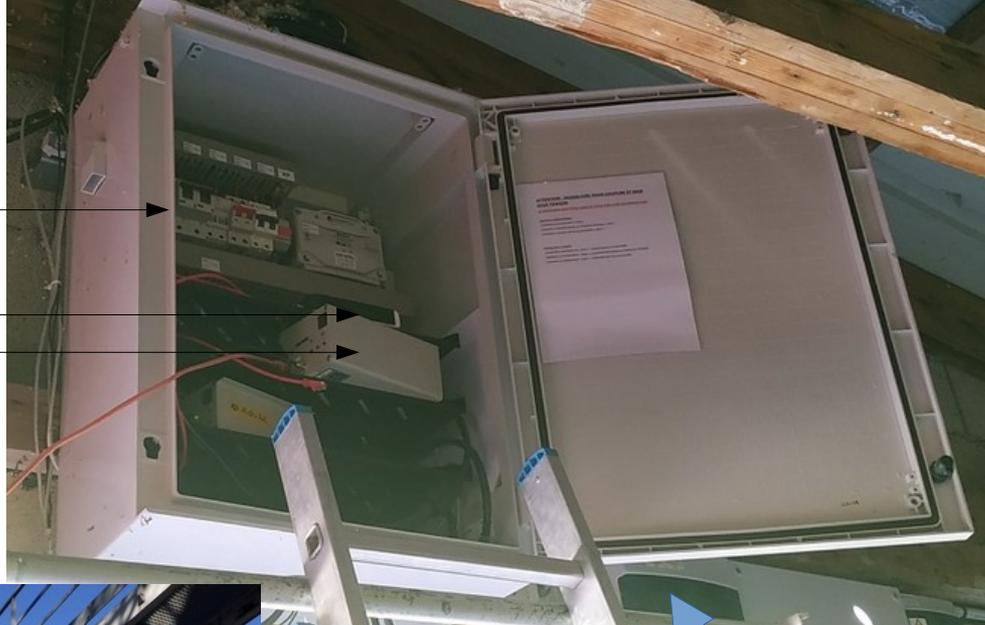
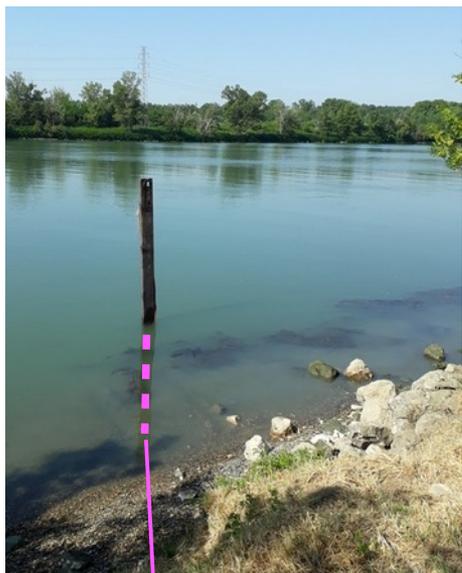
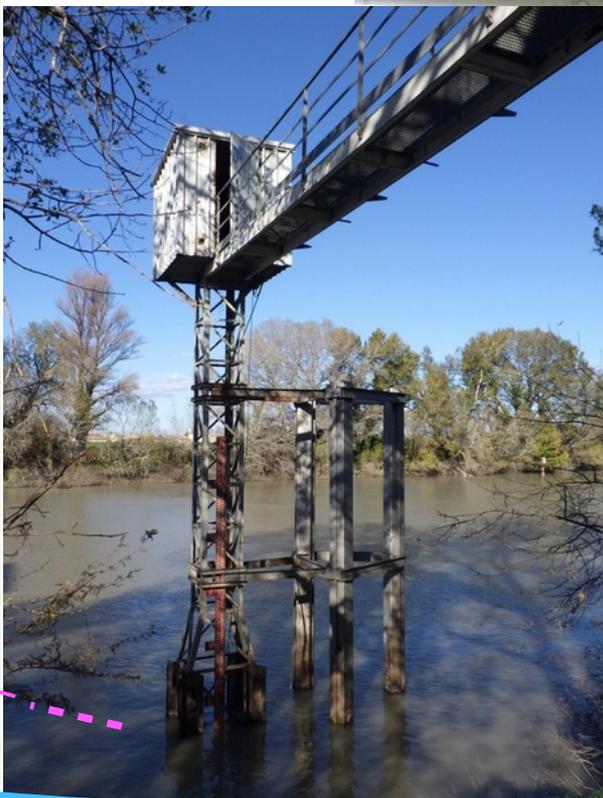
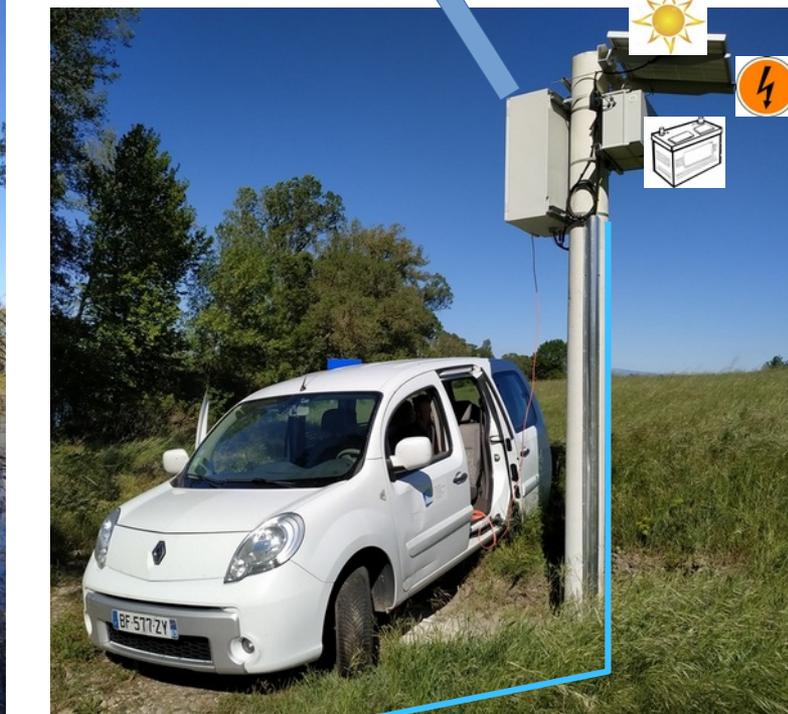
Détecteurs (n=11)

Tableau électrique

Modem + 3G

Enregistreur

Hydrophone

Câble

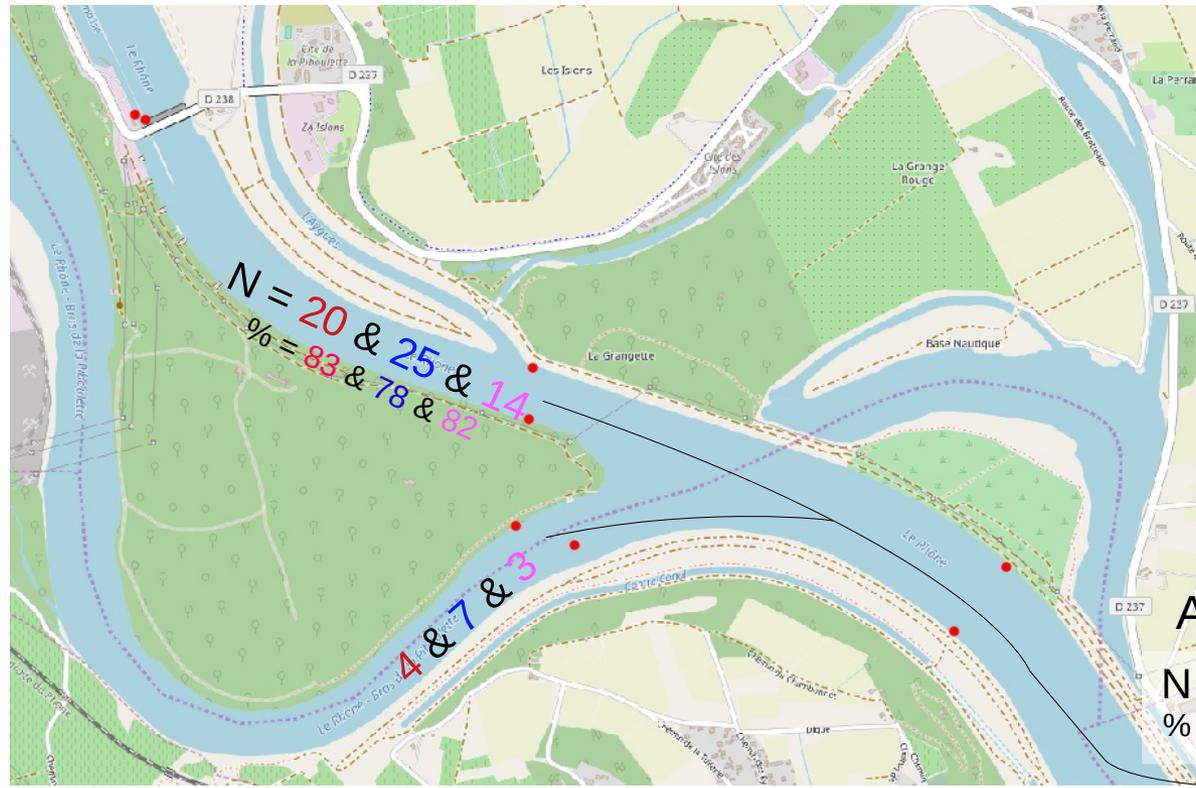
Synthèse spatiale des détections pour

Année de suivi	Route du RCC						Route de l'Usine						Total
	FII	FIII	FIV	FV	MD	Total	FII	FIII	FIV	FV	MD	Total	
An#1		1		3		4	1	13	3	3		20	24
An#2	4	1	1	1	1	7	19	4	2			25	32
An#3		3				3	1	7	5	1		14	17

An#1
An#2
An#3

Arles _ GdRh

N = 3 & 8 & 5
% = 13 & 25 & 29

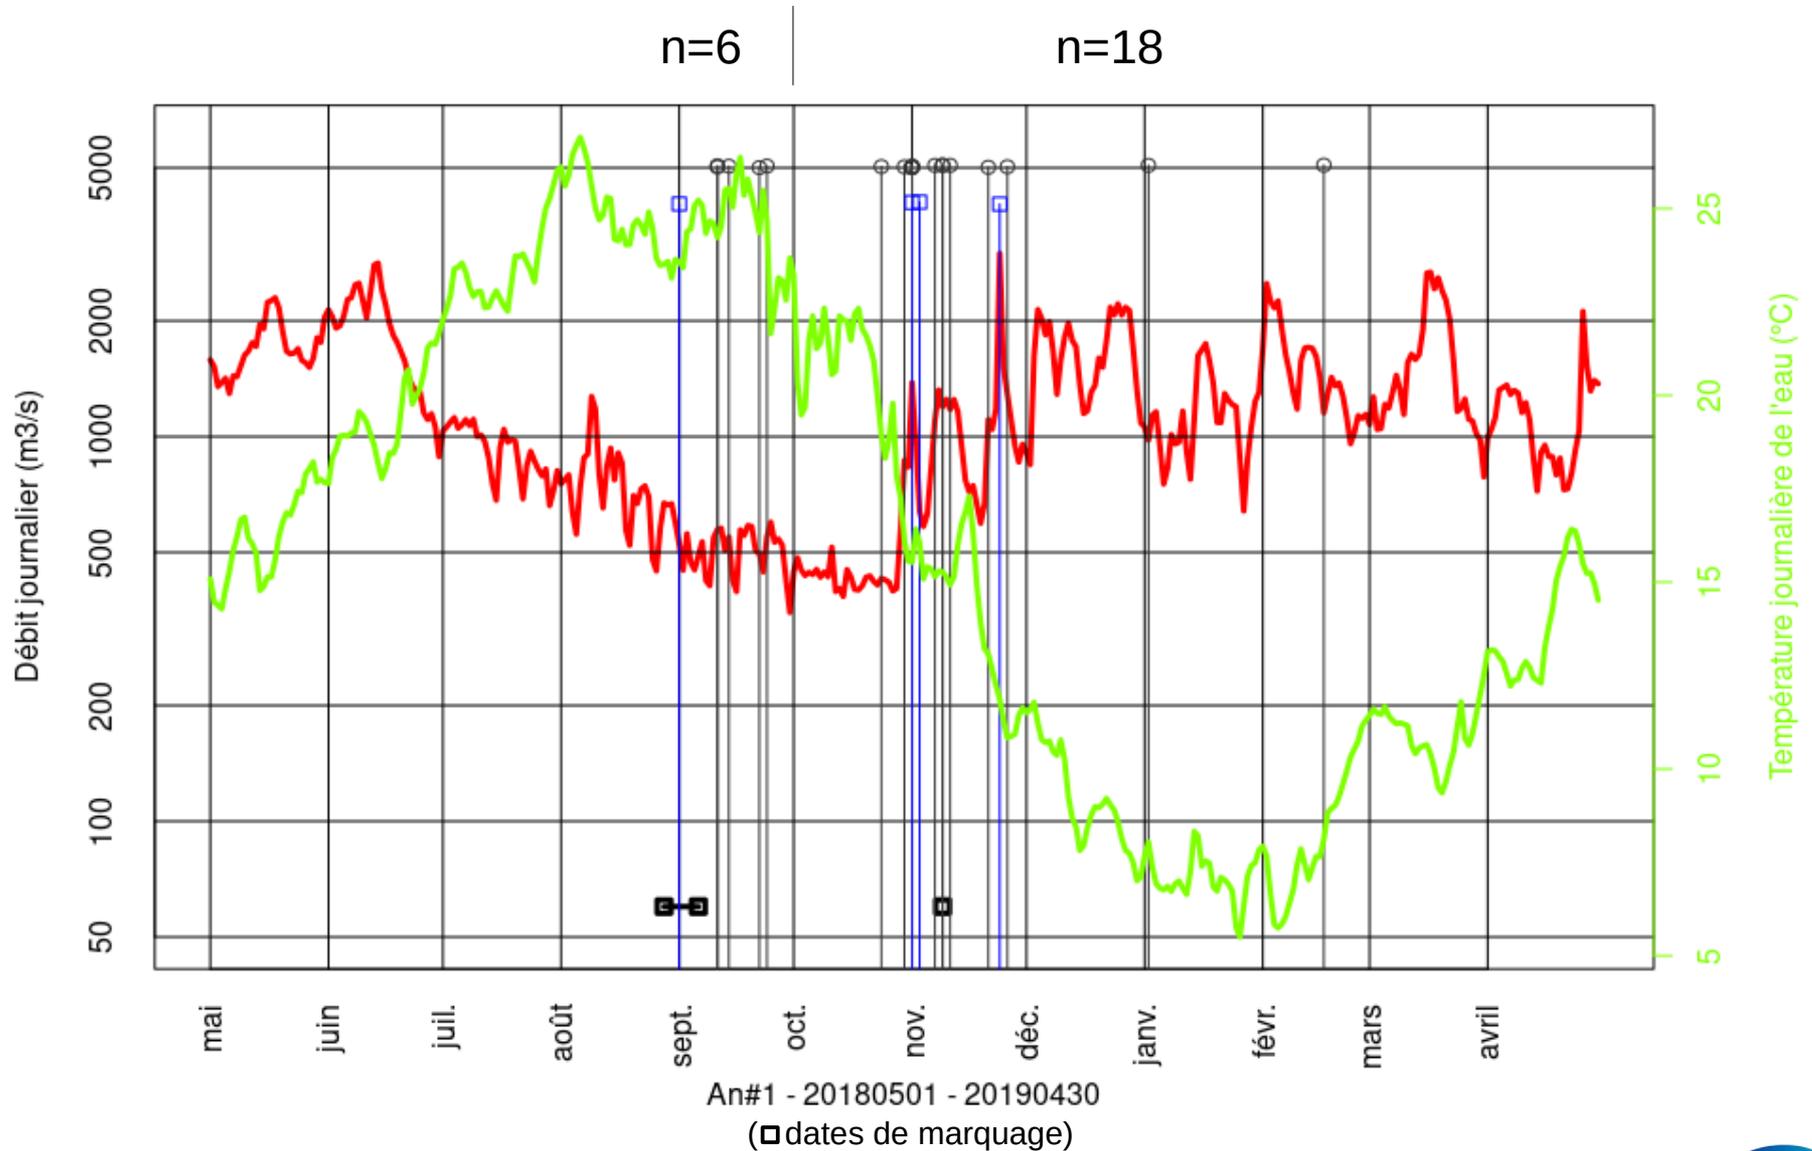
Détections (♀) de la première année d'étude vs **débit** (Chusclan) et **température** (Bollène)

* Le déclenchement de la **dévalaison semble conditionné** à une forte montée du **débit** (x 4), à une **durée du jour < 12h** et au **stade Durif** (IV et V plus certain que III)...et au **marquage** (n=36 (49% des détections) individus dévalent dans le mois qui suit le marquage). La **phase lunaire** semble aussi jouer un rôle n=22 individus (9, 11 et 2 sur les trois années) ont dévalés entre dernier et premier quartier (autour nouvelle lune).

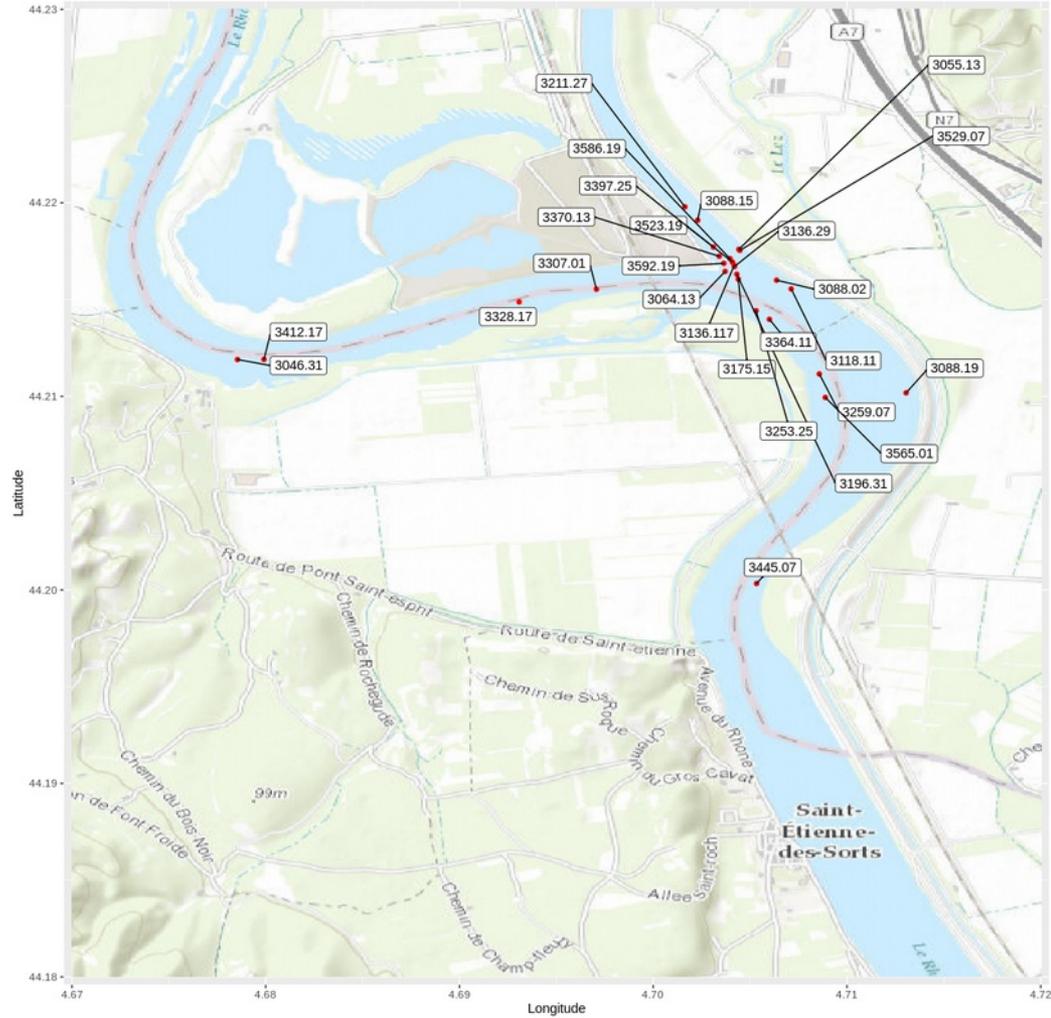
Mobile 9 juin 2020 JOUR

Suivi mobile du 20200609_Jour – An#3
(n = 26)

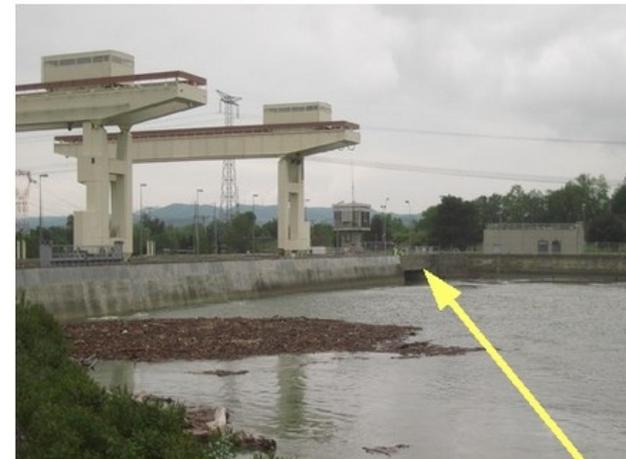
2 – Les passages via l'Usine vs **Déversoir**

(95 m³ s⁻¹ max, en surface).

Les anguilles peuvent elles emprunter ce passage ?

La première année, n=1/20 individu est concerné;
pour la deuxième année n=20/25 individus sont concernés...
