- RAPPORT D'ETUDE -

2022 N° 6/16

# Mise en place d'un protocole d'utilisation de télémétrie sur les aloses feintes de Méditerranée

ALIX F. RIVOALLAN D., PELLA H., CAMPTON P., CAPRA H. Mai 2023

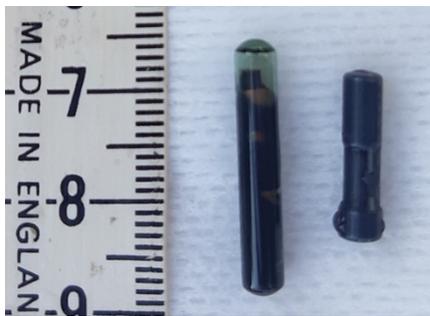
Figure 1 : Pit tag (à gauche) et marque V3 (à droite)

Pour répondre aux questions soulevées à la lecture des résultats 2021, les aloses marquées en 2022 ont été marquées avec des puces RFID, mais également des puces acoustiques HTI avec une fréquence d'émission de 307 kHz (V3) (Figure 1). A la différence des puces RFID qui sont dites « passives » et qui ne contiennent pas de batterie (information délivrée grâce à leur détection par les antennes situées dans la passe à poissons), les marques acoustiques envoient un signal à un pas de temps choisi (dans notre cas, environ 3000 ms). En parallèle, des récepteurs positionnés dans le milieu reçoivent et enregistrent la présence de la marque à proximité. Les marques acoustiques ont une durée de vie d'environ 2 mois ce qui est suffisant pour le suivi de la migration des aloses.

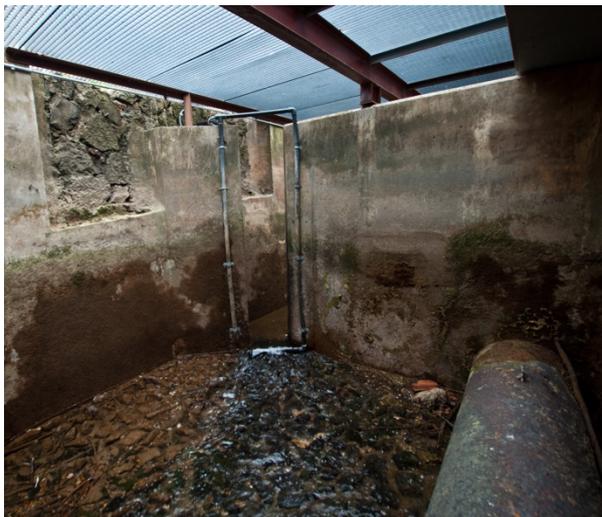
Figure 2 : Une antenne installée dans l'ouvrage de Bladier Ricard © Scimabio Interface

Les antennes RFID situées dans la PAP de Bladier Ricard ont été dédoublées, l'objectif étant de connaître le sens de circulation d'un poisson lors de sa détection à plusieurs reprises au niveau d'une antenne. Ainsi, deux antennes ont été installées à l'entrée de la passe à poissons et deux à la sortie de la passe. Elles ont été installées par Scimabio Interface au mois de mars 2022. Elles sont reliées par câblage jusqu'au local de vidéo-comptage (Figure 2).

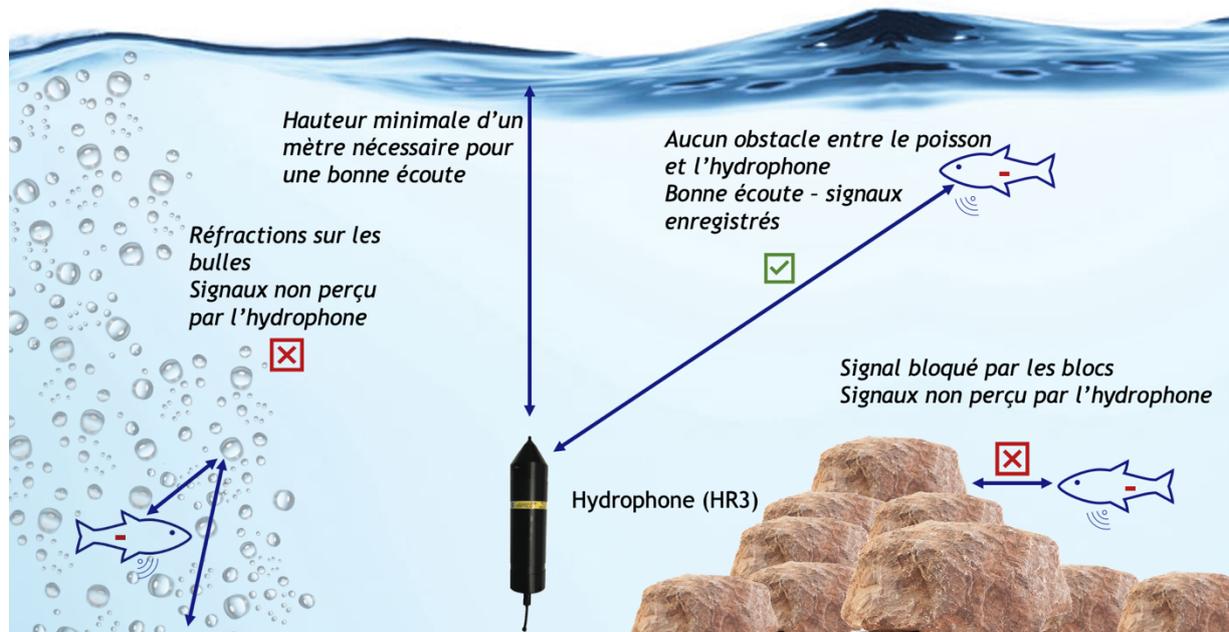
Figure 3 : Schématisation des conditions nécessaires pour une bonne perception des signaux par un hydrophone

En ayant placé autant d'hydrophones en aval du site de Bladier-Ricard, l'objectif est de visualiser les mouvements des aloses marquées. En effet, si une alose est entendue par au moins trois hydrophones simultanément, il est possible de calculer sa position GPS à un instant T. La marque émettant un message toutes les trois secondes, il est théoriquement possible de tracer les déplacements des aloses sur le secteur d'écoute des hydrophones. Des conditions d'applications sont nécessaires pour permettre la triangulation : les enregistreurs doivent pouvoir s'entendre entre eux (s'ils s'entendent entre eux, la probabilité qu'une alose marquée soit détectée par au moins 3 hydrophones est plus importante), il faut un minimum d'un mètre d'eau au-dessus de l'enregistreur et il ne doit pas y avoir d'obstacles entre l'émetteur et l'enregistreur (Figure 3).

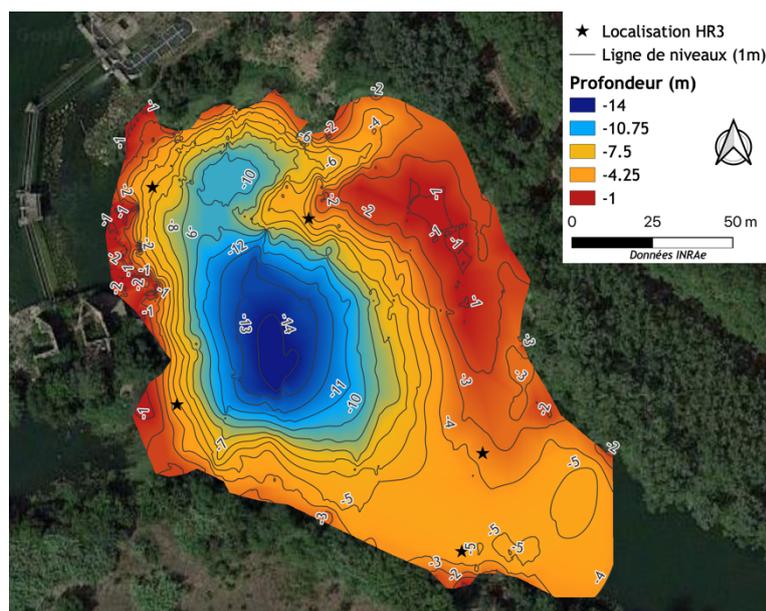
Figure 4 : Bathymétrie du site d'étude et localisation des HR3 - © Données INRAe | Cartographie MRM | Fond de carte © Google satellite

La bathymétrie du site présente une fosse allant jusqu'à 14 m en aval du seuil (Figure 4). Les tests d'écoutes réalisés ont permis de valider l'utilisation de la technologie sur ce secteur mais également de mettre en exergue une zone blanche en aval direct du seuil. Sur cette dernière, l'environnement y est plus bruyant à cause de la chute d'eau qui sature les enregistrements, et la présence de blocs ne permettent pas aux signaux d'atteindre les hydrophones.

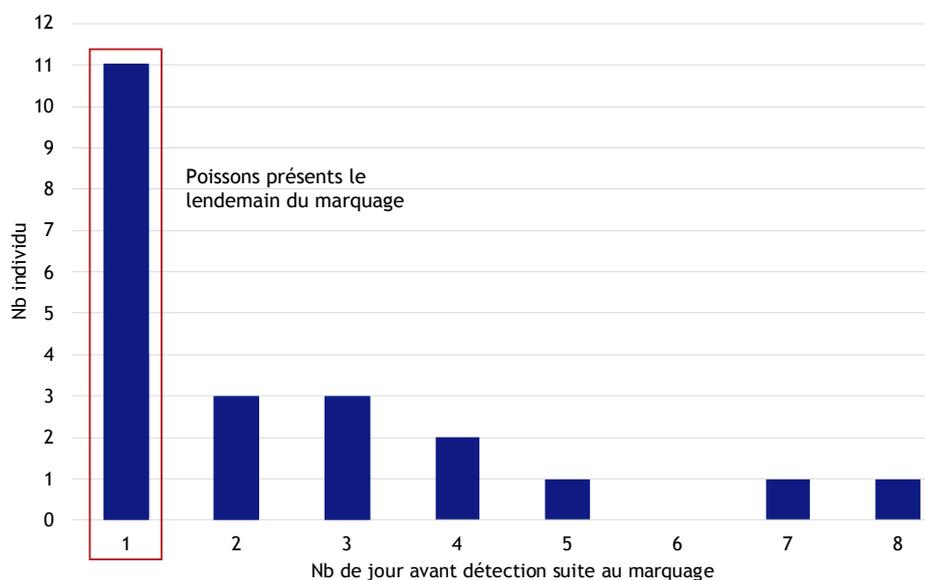
Figure 5 : Nombre de jour post-marquage avant détection en aval de l'ouvrage de Bladier-Ricard (22 individus représentés sur ce graphique sur les 24 ayant une puce V3 (un individu mort moins de 24h post marquage et un individu n'étant jamais revenu dans la zone d'influence des hydrophones suite à son marquage)

Sur les 24 aloses marquées avec des marques V3, 11 étaient présentes sur site le lendemain de leur marquage, la plupart n'ayant pas quitté la zone (*Figure 5*). 11 autres individus ont été détectés les jours suivants (entre 2 et 8 jours). Au final, excepté l'individu mort, un seul individu n'a jamais été re-détecté à Bladier-Ricard, mais il a été détecté 8 jours post-marquage à Agde, vivant (*nota bene : l'observation des signaux reçus par un hydrophone permet de confirmer si un individu est vivant ou non*).

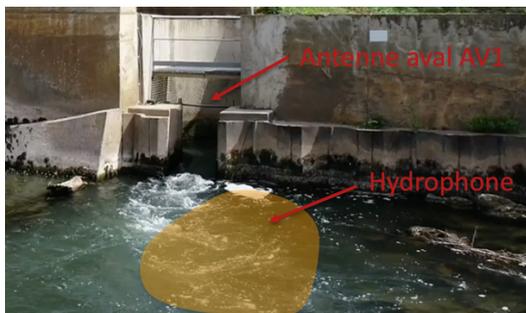
Figure 6 : Localisation de l'antenne aval AV1 et de l'hydrophone filaire. La zone en orange représente une supposition de son aire de captation

Pour rappel, le range de détection de la 1ère antenne AV1 est d'environ 50 cm tandis que l'hydrophone situé en aval de l'entrée de la passe à poissons a un range plus important. Néanmoins, le gain de l'hydrophone était réglé au minimum pour éviter la saturation des signaux (milieu bruyant en aval de la PAP), la portée de ce micro n'a pas été évaluée mais elle est plus large que l'antenne AV1.

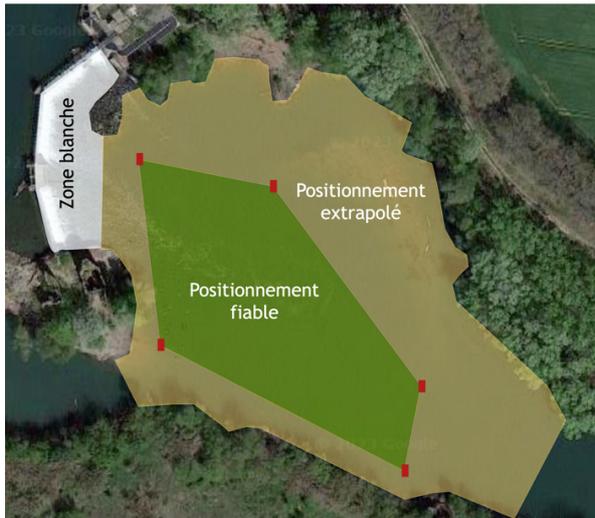
Figure 7 : Zonation des différents secteurs d'écoute du réseau d'hydrophone

Une zone blanche existe en aval direct du seuil. Lorsque le signal n'était plus détecté entre deux détections par les hydrophones, une extrapolation a été mise en place afin d'augmenter artificiellement le nombre de détection dans la zone de disparation de l'aloise (Figure 7).

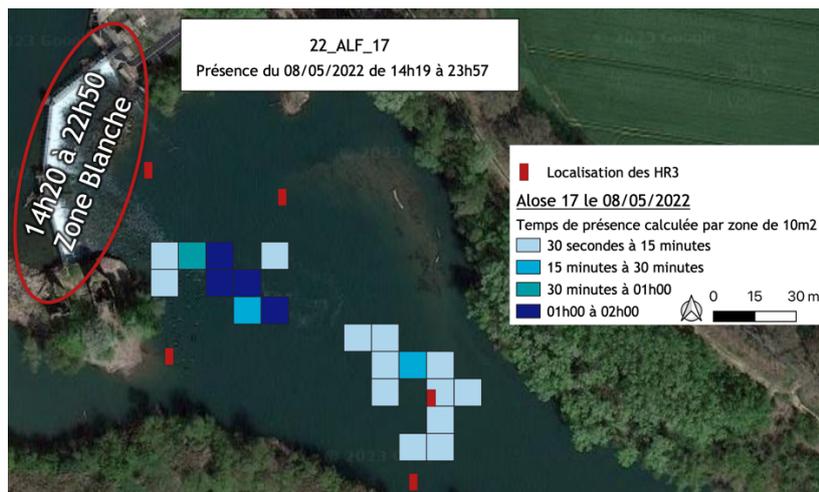
Figure 8 : Temps de présence de l'aloise 17 le 8 mai 2022 dans un zonage de 10m par 10m

Elle est ensuite détectée le 08/05/2022 entre 14h19 et 23h56, journée durant laquelle elle investi des zones courantes (Figure 8). Sur cette même journée, l'aloise 17 a également été détectée en aval de la PAP à 19h22 (antennes RFID aval) et 19h21 à l'hydrophone situé en aval de la PAP. Les données montrent qu'elle aurait passé près de 7h dans la zone blanche, entre 14h20 et 22h50.

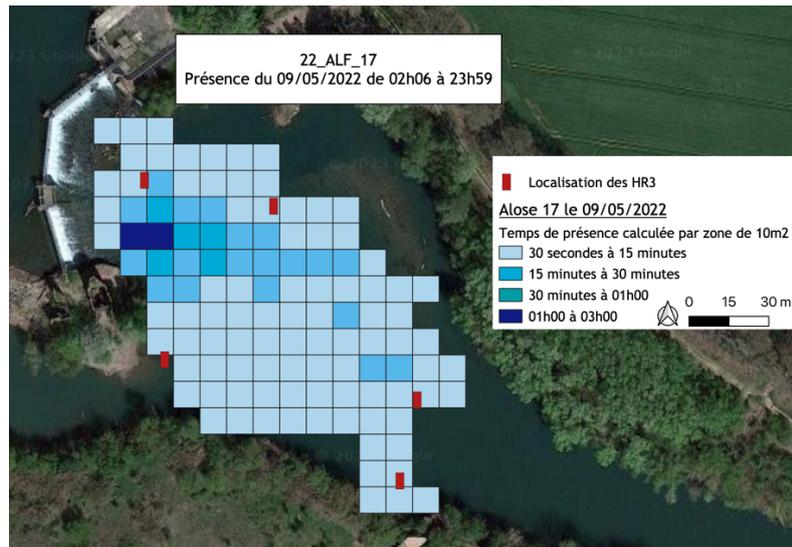
Figure 9 : Temps de présence de l'aloise 17 le 9 mai 2022 dans un zonage de 10m par 10m

Le 9 mai 2022, l'aloise 17 a montré beaucoup de mouvements dans le secteur aval de l'ouvrage. Elle n'a pas été détectée par l'hydrophone en aval de la PAP (Figure 9).

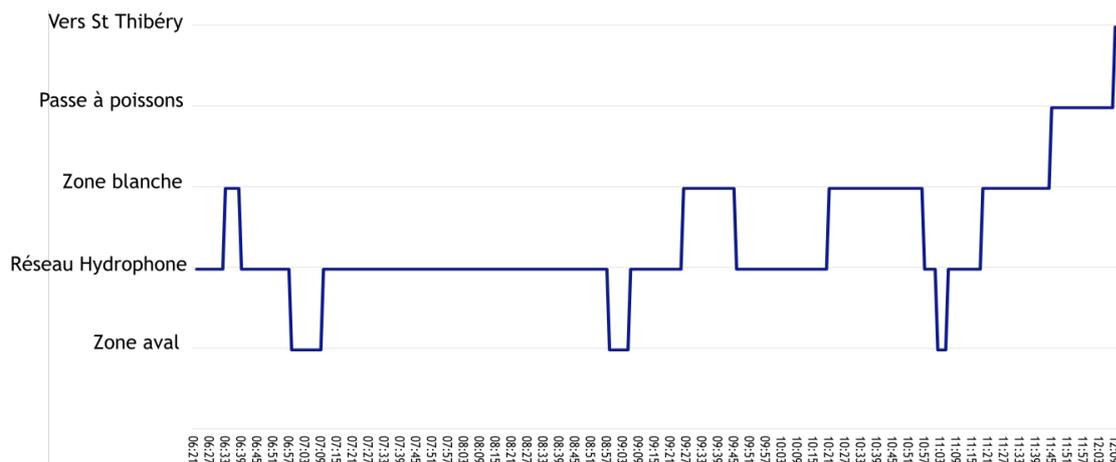
Figure 10 : Représentation graphique des zones occupées par l'aloise 17 le 11 mai 2022

L'aloise 17 est ensuite redétectée le 11/05/2022 pour la première fois à 06h21 et est entrée dans la PAP à 11h44 (Figure 10). On constate que sur cette journée, l'aloise 17 a eu un comportement de prospection large, et effectué plusieurs allers-retours entre les différentes zones. Ce comportement de prospection illustre le fait que l'entrée de la PAP semble difficile à trouver.

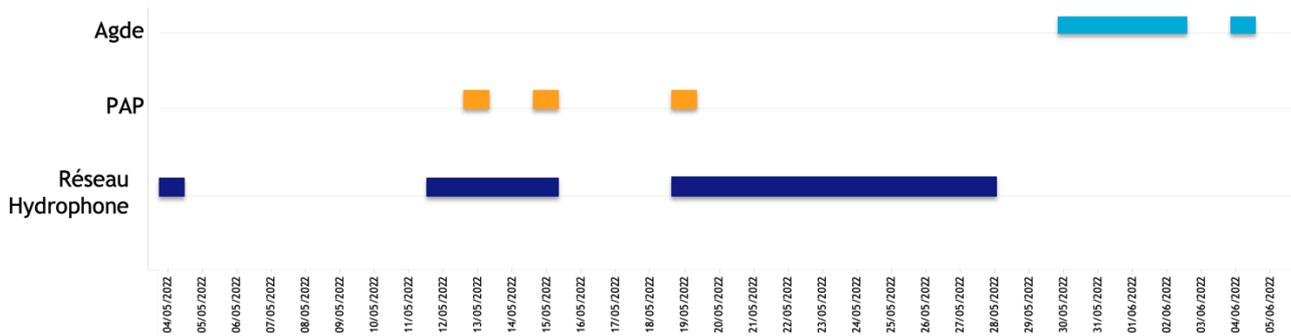
Figure 11 : Visualisation graphique des détections de l'aloise 07 sur l'ensemble de la période de suivi.

L'aloise 7 est un individu qui a été marqué le 04 mai 2022 et qui a été redétectée au sein du réseau d'hydrophone 7 jours après, soit le 11 mai. A partir de cette date, l'individu a été détectée plusieurs fois au niveau de l'hydrophone filaire situé en aval de la PAP. Elle est arrivée à Agde le 30/05/2022, secteur dans lequel elle est restée plusieurs jours (Figure 11).

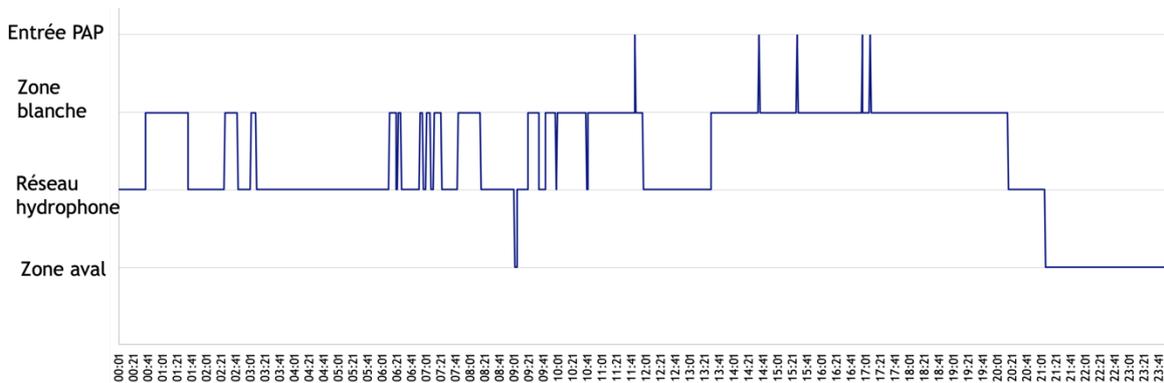
Figure 12 : Représentation graphique des zones occupées par l'aloise 07 le 13 mai 2022

Sur les journées de présence au sein du réseau d'hydrophone, on constate que cet individu a fait de nombreux allers-retours entre les différentes zones ce qui illustre un comportement de prospection assez fort (Figure 12). Une seule journée est proposée ici en illustration mais elle représente une journée typique de l'aloise 7 lorsqu'elle était détectée par le réseau d'hydrophone.

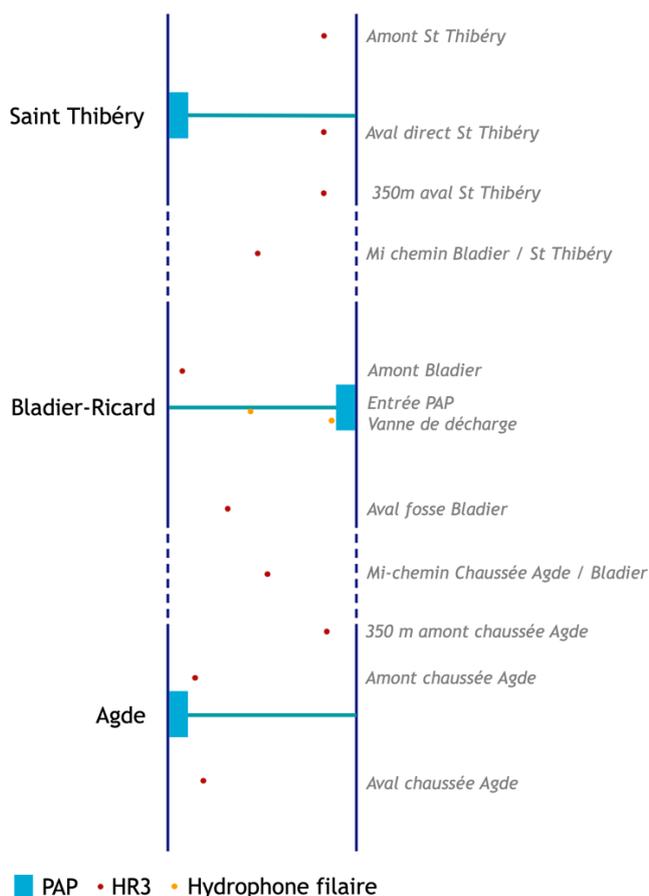
Figure 13 : Design proposé pour la disposition des hydrophones en 2023

Une nouvelle année d'investigation est prévue sur l'Hérault. En complément du perfectionnement du protocole de capture et de marquage, des hydrophones seront installés le long de l'axe Hérault. Ainsi, l'année 2023 permettra d'identifier les éléments nécessaires pour la mise en œuvre d'une étude à l'échelle d'un axe. Ces données, apporteront certainement des informations très intéressantes vis à vis du comportement de l'aloise en montaison et dévalaison.

Grâce au soutien de l'INRAe et du matériel qu'aura acquis l'association MRM, 10 HR3 et 2 hydrophones filaires devraient être disposés le long de l'Hérault, de l'aval de la chaussée d'Agde à l'amont de St Thibéry. Le design expérimental pressenti est présenté en *figure 13*. L'idée est de quadriller l'Hérault, de calculer les temps de présence des aloses en amont ou aval d'ouvrages et les temps de passages entre ces différents points.
