# Utilisation des technologies RFID et acoustique (HTI) sur des Aloses feintes de Méditerranée (fleuve Hérault - 34)

ALIX Fanny - Migrateurs Rhône Méditerranée

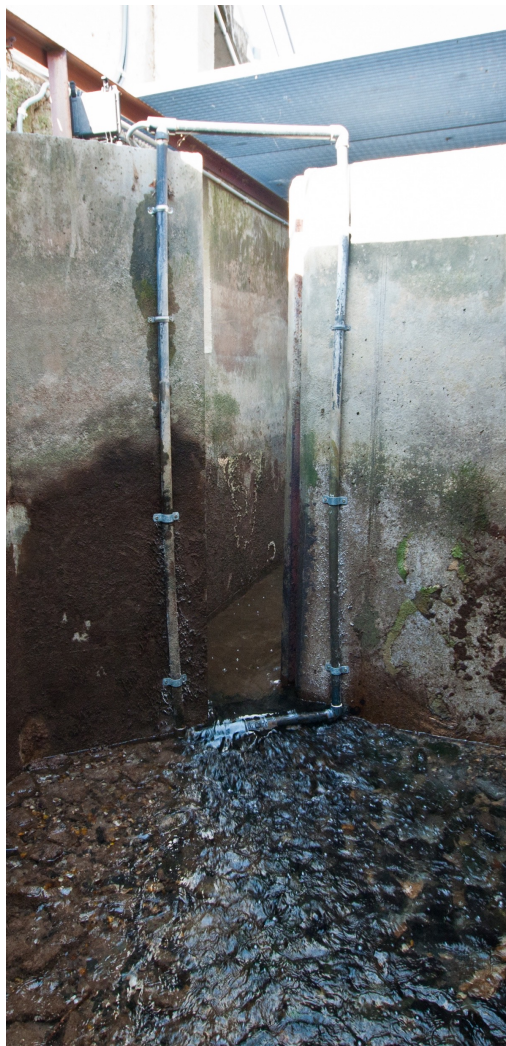
Installations d'antennes dans la passe à poissons de Bladier-Ricard

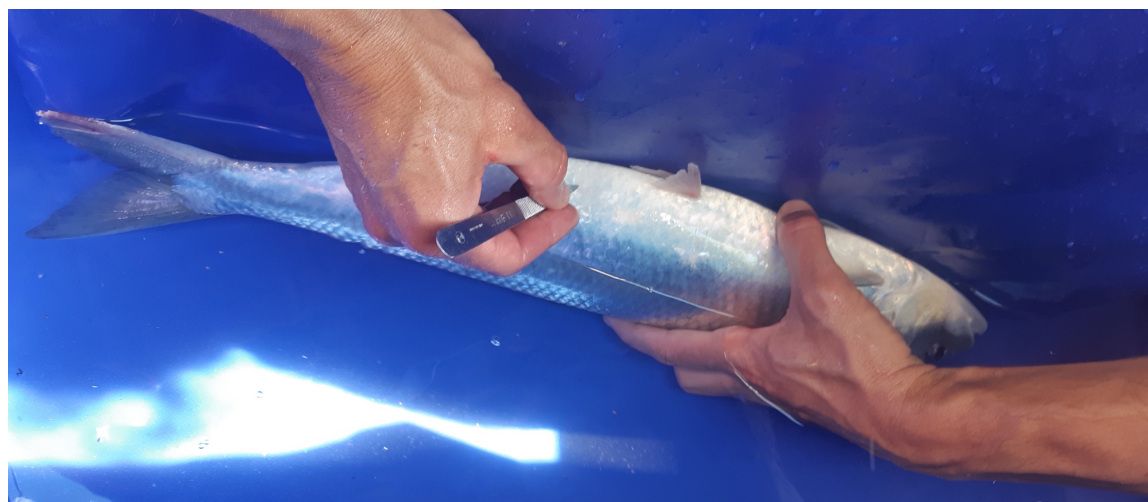
**50/50** aloses marquées lors de deux campagnes (9 jours de pêche)

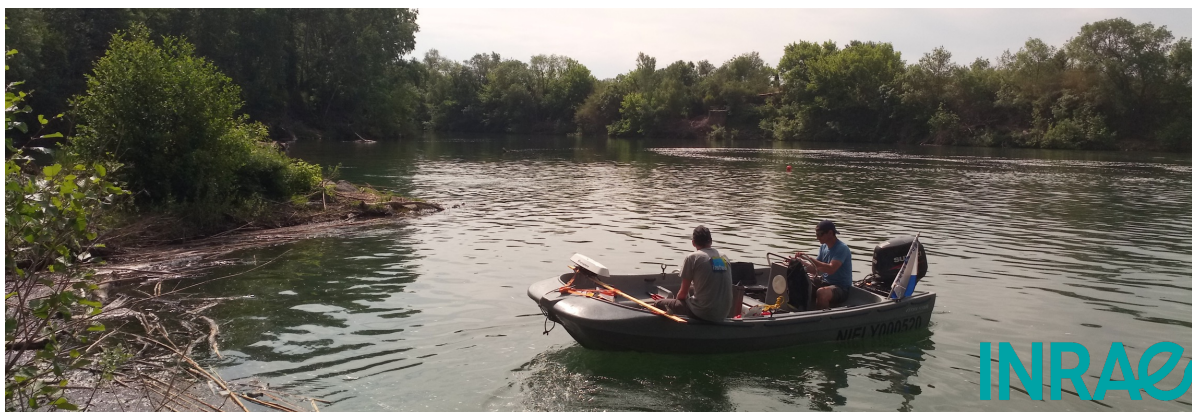
Utilisation des technologies RFID et Acoustique (choix du mode HTI - 307 Khz)

Marque passive

Marque active

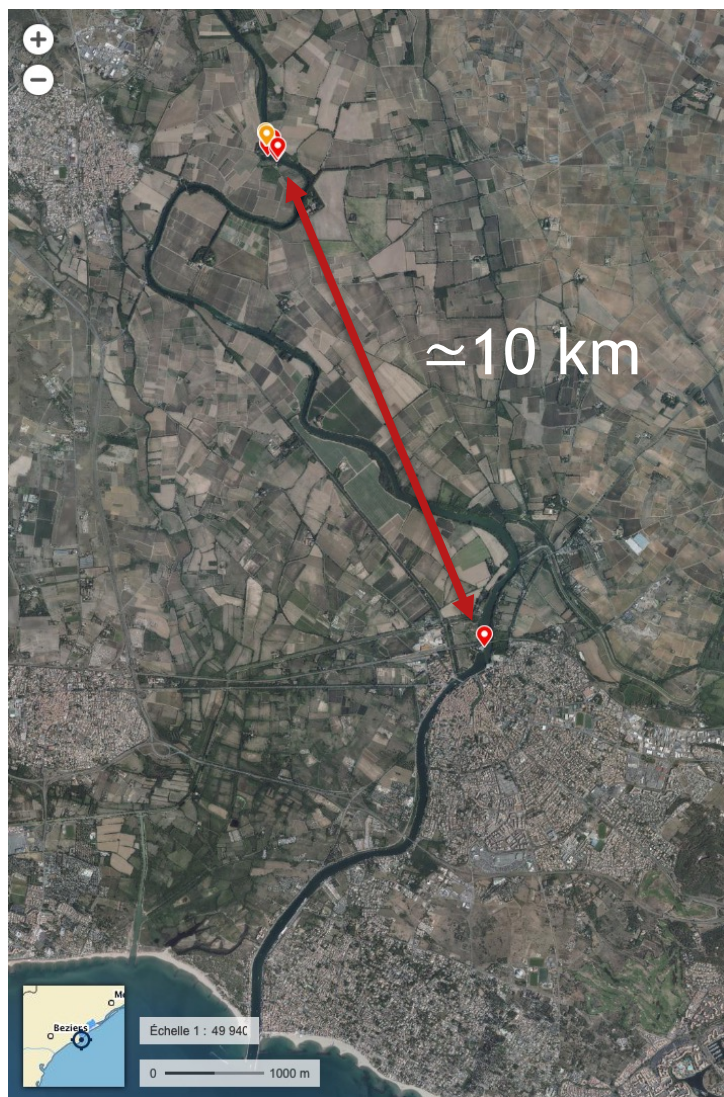
## Dispositif acoustique :

1 hydrophone en amont de la  
chaussée d'Agde

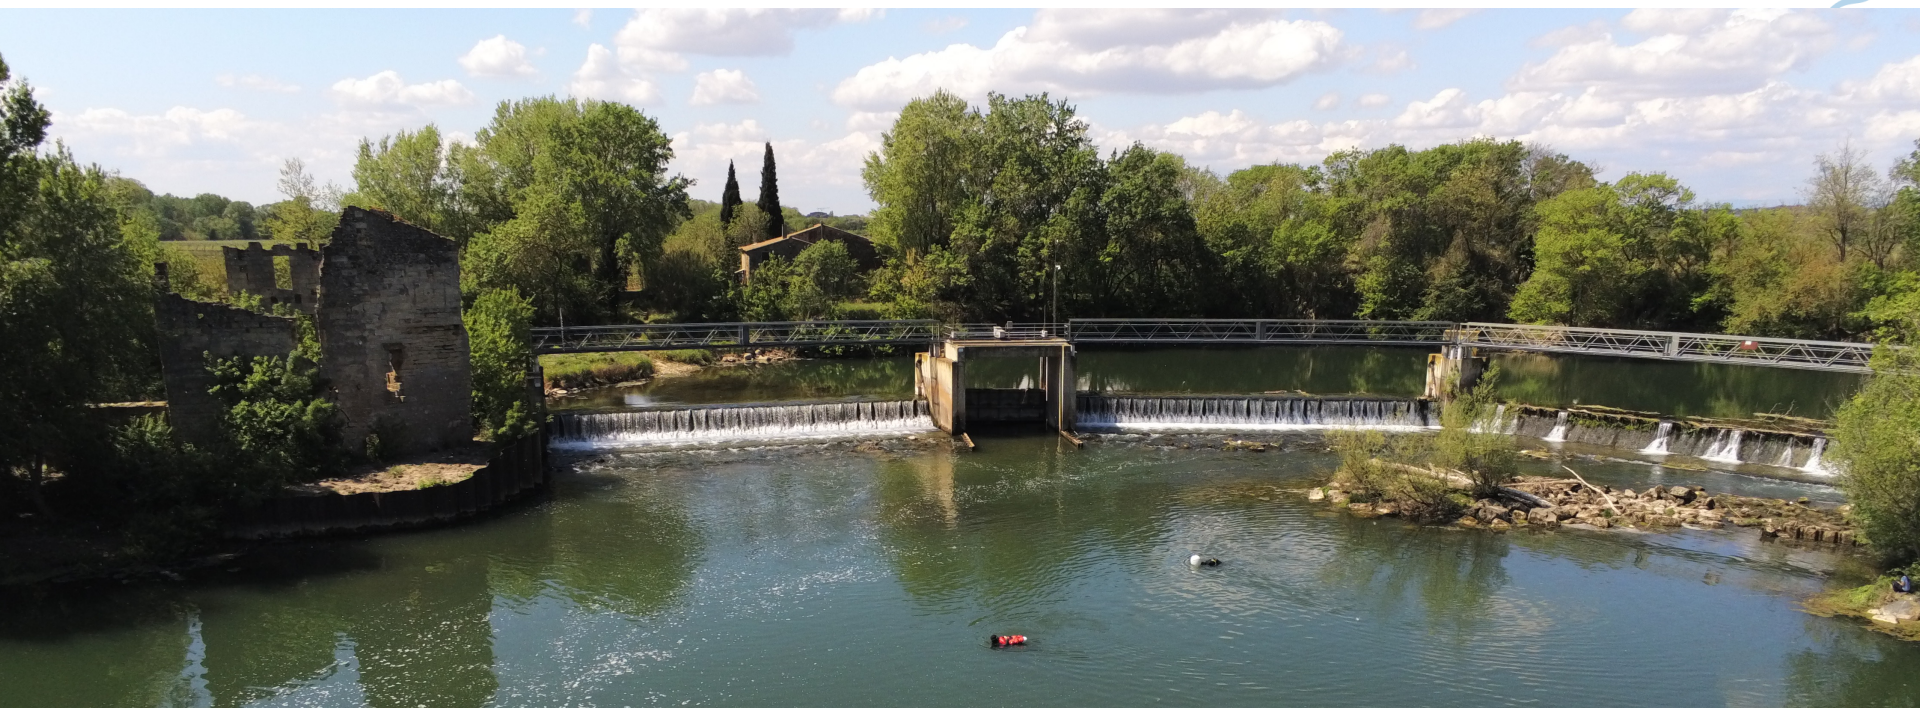
22 individus présents à Bladier Ricard suite à leur marquage

14 individus présents sur site moins de 2j post-marquage

0 dévalaison post-marquage rapide jusqu'à la chaussée d'Agde

Nombre de jours de présence en aval de l'ouvrage : entre 2 et 19

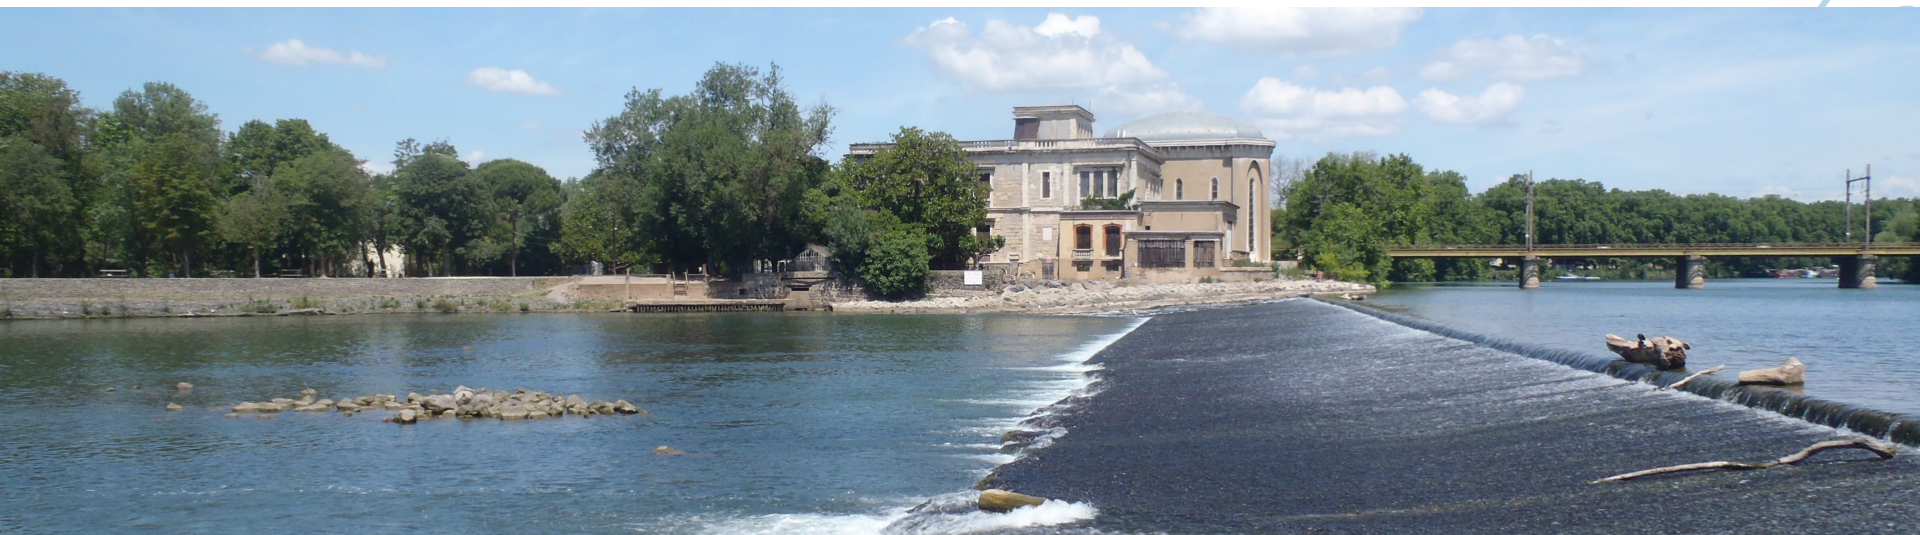
20 aloses détectées à Agde

Plusieurs jours de détections des individus en amont de la chaussée d'Agde  
Jusqu'à 17 jours de présence (dernière détection le 26 juin)  
En moyenne : 6,6 jours de détection à Agde

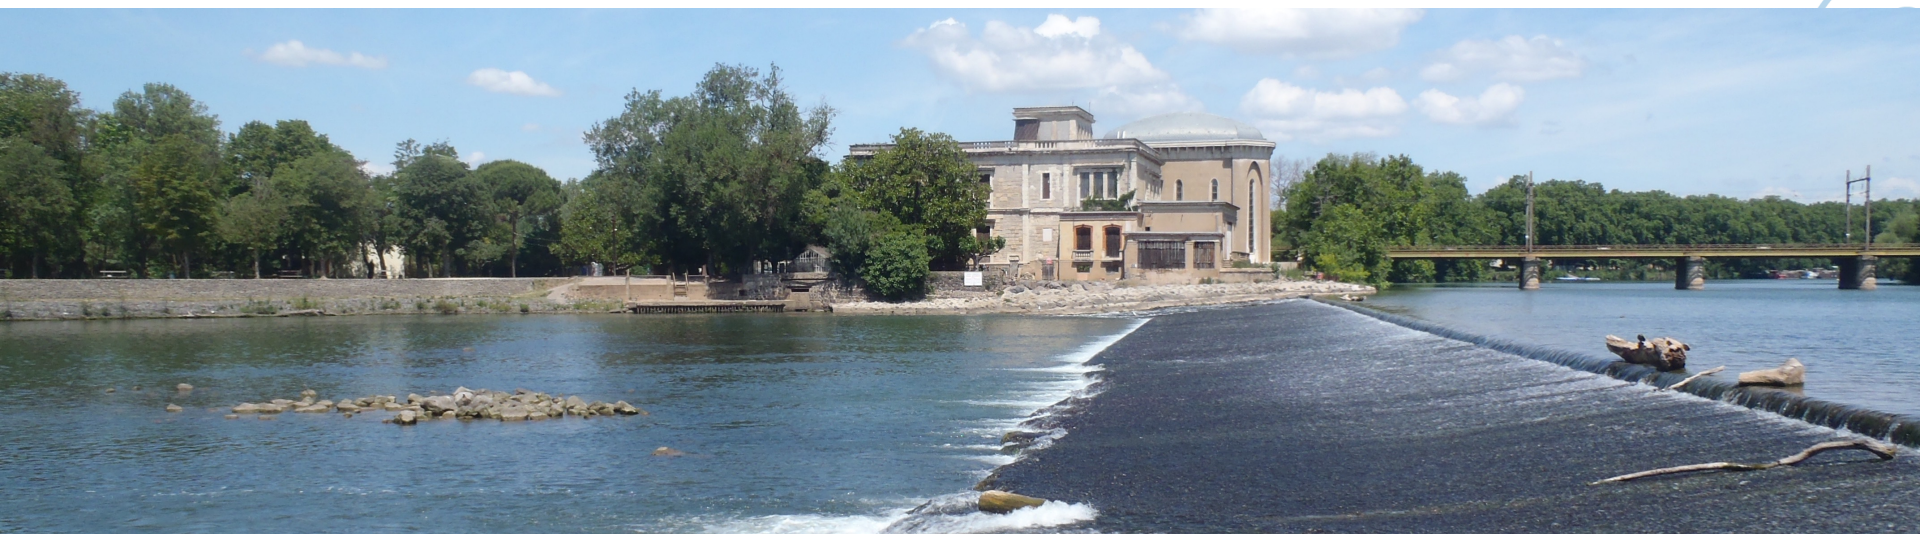
20 aloses détectées à Agde

Plusieurs jours de détections des individus en amont de la chaussée d'Agde  
Jusqu'à 17 jours de présence (dernière détection le 26 juin)  
En moyenne : 6,6 jours de détection à Agde

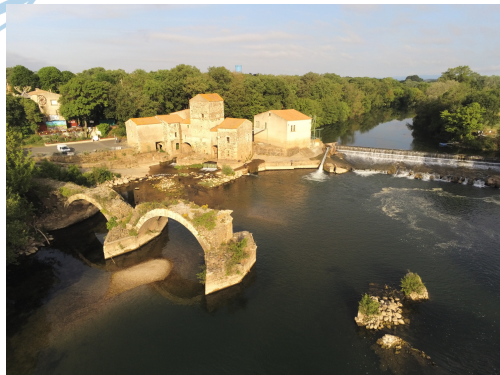
Saint Thibéry

# 2023 : Design expérimental
