Propriétaire / Gestionnaire : Mairie de Giuncaggio

Code ROE : ROE40798/40800

Caractéristiques du seuil

Diagnostic de franchissabilité

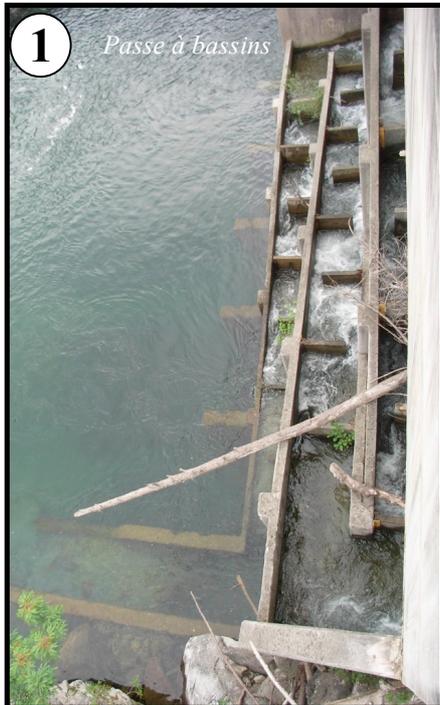
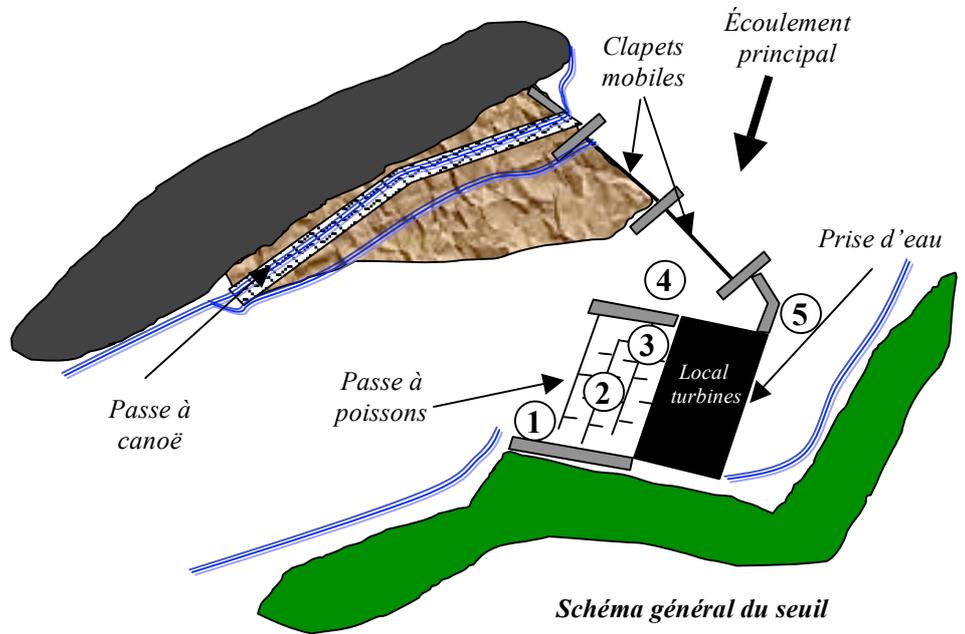
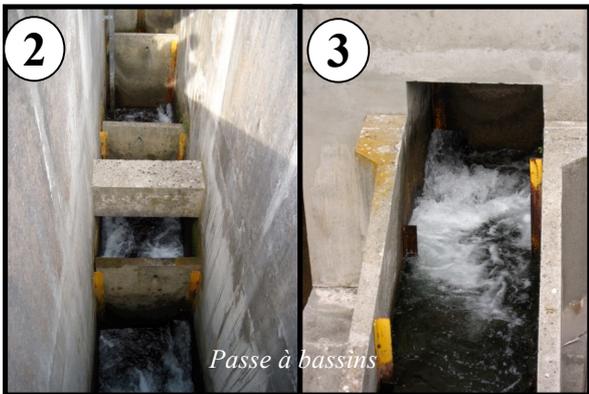
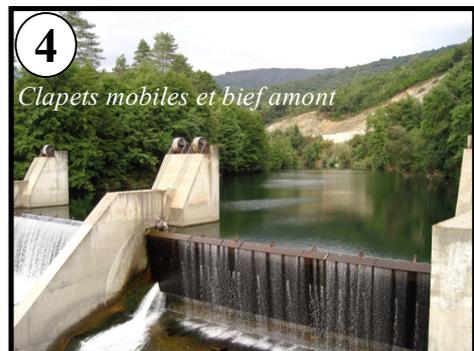
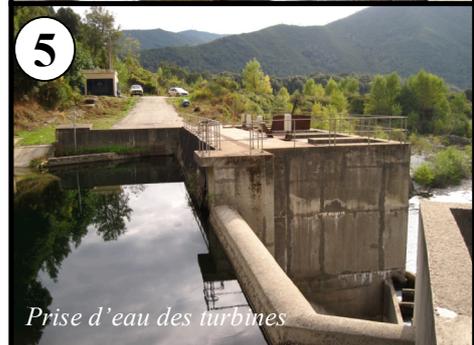
Barrage équipé de clapets mobiles verticaux et lisses. Sur la berge en rive droite se trouve une passe à canoë. Le local des turbines ainsi que la prise d'eau sont situés en rive gauche. Le barrage est équipé d'une passe à bassins successifs également située en rive gauche. Le jour de l'expertise, l'écoulement du Tavignano s'effectuait par surverse sur les clapets mobiles, par les passes à canoë et à poissons ainsi que par la restitution des turbines.

Les anguilles qui se présentent au pied de cet obstacle n'ont pas de possibilités de passage au niveau du parement aval (clapets verticaux, hauteur de chute importante) et ce, quelles que soient les conditions hydroclimatiques.

Les seules voies potentielles de passage se trouvent en rive droite d'une part *via* la passe à canoë (les écoulements importants et la grande distance à parcourir au sein de cette dernière y limitent cependant très fortement le franchissement) et d'autre part, *via* la passe à bassins en rive gauche. Ce dernier dispositif n'est toutefois pas adapté à l'Anguille. En effet, le grand nombre de bassins ainsi que les vitesses de courant qui s'y trouvent tendent à créer une sélection importante au sein de la population migrante.

Ainsi, l'accès au bief amont est considéré difficile en conditions de basses eaux comme de hautes eaux. La note attribuée à cet obstacle est par conséquent 3/5. La note obtenue avec la grille ONEMA est identique.
